Solbacken 3

Parkgatan 6

**Besiktningsuppgifter**

| Uppdragsnummer | SP24145 |

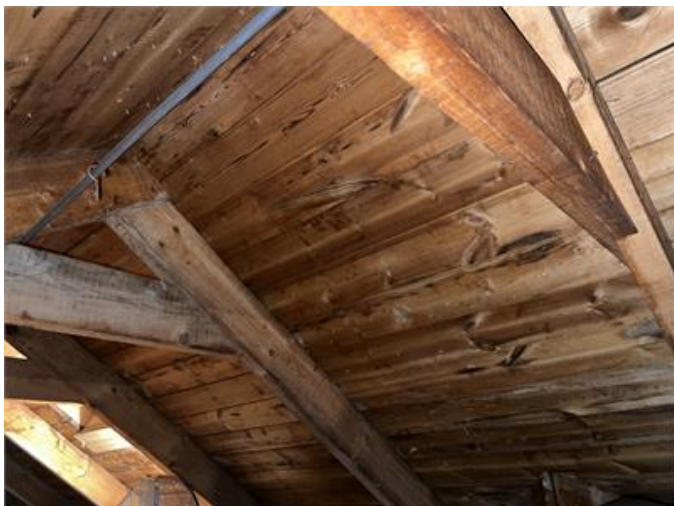
Nockvind

| Besiktningresultat | | | | | |
|---|---|---|---|---|---|
| <b>Nockvind</b> | | X | | | Äldre fuktfläckar förekommer delvis på underlagstak, ingen förhöjd fuktindikering erhöles. |
