## Överlåtelsebesiktning

**Nynäshamn Hjorten 14**

2025-04-16

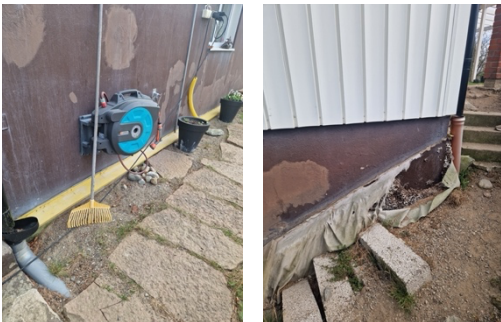
| Grundmur/<br>Hussockel | <p>Det utvändiga fuktskyddet är synligt ovan mark, plastlisten och isolering saknas delvis.<br/>Se bilder och riskanalys.</p> |

- När dräneringen är synlig ovan mark finns det risk för skador på den uppstickande delen av dräneringen på grund av att fuktskyddet är känsligt för solens UV-ljus, och för mekanisk påverkan.
