# Besiktningsprotokoll

Anticimex Överlåtelsebesiktning av småhus - nivå 2

| Fastighetsbeteckning:<br>Rävnäs 2:3 | |

| Besiktningsdatum:<br>2025-05-20 | Protokollnummer:<br>69022825 |

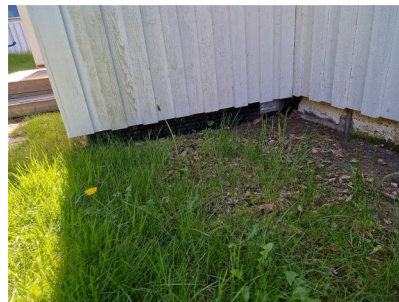
Marken har en mindre lutning mot huset på framsidan, växtlighet/jord finns i anslutning till delar av grundmuren samt kondensvatten från luftvärmepumpens utedel leds inte bort från husgrunden. Detta innebär en ökad fuktbelastning mot grunden vilket i sin tur kan orsaka fuktelaterade skador i anslutande konstruktioner. Observera att besiktning av byggnadens värmesystem eller värmepumpen inte har ingått i uppdraget.

Vidare noterades att sprickor finns i sockel, vilket kan leda till fukt- och frysskador i konstruktionen, samt att utvändigt fuktskydd ligger oskyddat ovan mark och kan skadas på grund av mekanisk åverkan vilket kan leda till att funktionen försämras.

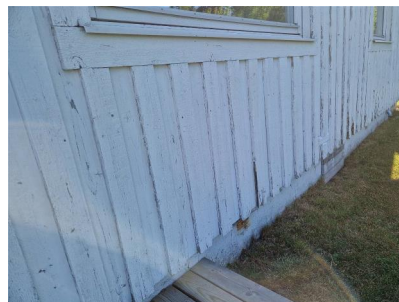
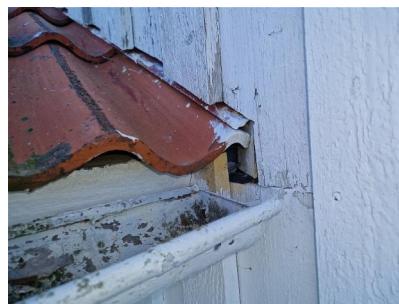
Fasadpanelen samt vissa vindskivor, främst väst- och sydsida, har rötskador och är i behov av genomgripande målning/underhåll samt otäthet noterades vid övergången mellan tak och utbyggnad på baksidan.

Fasadbeklädnad med träkonstruktioner, där rötskador och målningsbehov finns, och otätheter har en sämre vattenavvisande förmåga.

Vidare noterades att fasaden avslutas bakom/under altaner och farstubron vilket kan försvåra underhållet med fuktelaterade skador som följd.

Kontakt bör tas med byggherren för bedömning av orsak, omfattning samt lämpliga åtgärder.

Vid åtgärder bör bakomliggande konstruktion kontrolleras för följskador.

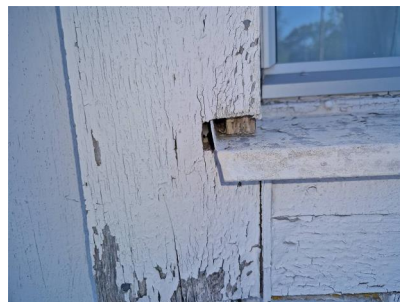
Tröskelbleck saknas under entrédörren samt tröskelblecket till altandörren i köket har otätheter.

Fönsterbleck är otäta vid infästningar samt fönster mot altanen på baksidan bedöms vara monterades i tidigare, befintlig karm.

Avsaknad av plåtar eller otätheter vid dörrar och fönster medför risk för att vatten kan rinna in och orsaka fuktskador på dörrar och fönster och/eller i kringliggande konstruktioner.

Vidare noterades att dörrar och fönster är i behov av målning/underhåll och har rötskador lokalt. Trädetaljer där underhåll och målningsbehov finns har sämre vattenavvisande förmåga och riskerar att få fukt- och rötskador som följd.

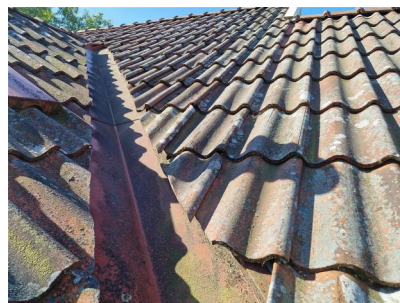
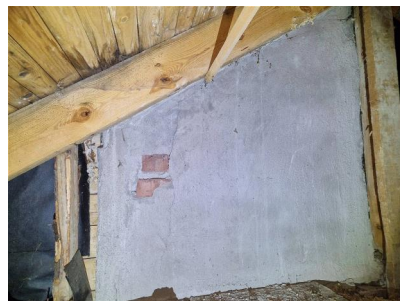
Utöver taket till utbyggnaden är yttertakets äldre.

Takpannor, underlagspapp och plåtdetaljer har enligt vår bedömning en begränsad livslängd. Eftersom husets taktäckning är äldre har det ett minskat motstånd mot vatteninträngning.

Brister noterades så som nedre bärregel, även på utbyggnad, ligger diktan underlagspappen, rostpåverkade plåtdetaljer, vissa takpannor avslutas kort vid rännarlarna vid utbyggnaden, takfotsplåt saknas samt att nocktätning saknas på delar av taket.

Murstocken uppvisar även putssläpp samt via vinden noterades fuktfläck på råsponten vilket tyder på otätheter vid murstock. Uppmätt fuktkvot vid fuktfläck, 14,8 %.

Det är att förvänta sig att taket bör läggas om inom en rimlig framtid, varpå det rekommenderas att en takläggare kontaktas för bedömning av åtgärd och omfattning.

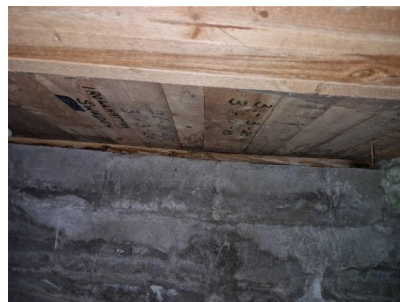
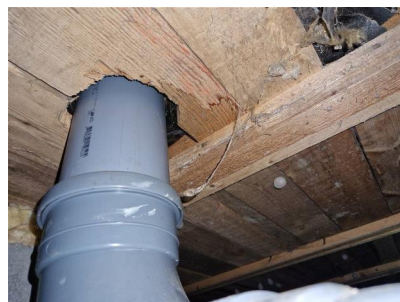
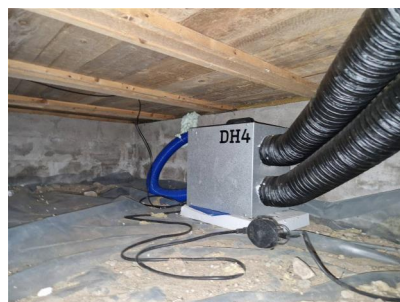
Vid kontroll av konstruktionen uppmättes fuktvärden under och över kritisk fuktnivå för mikrobiell tillväxt. Rötskyddsbehandlat virke samt en avvikande mikrobiell och/eller kemisk lukt noterades i grunden. En svag lukt av samma karaktär noterades vid inträde till bostaden.

Risk för mikrobiell tillväxt föreligger om den relativa fuktigheten (RF) i den omgivande luften är över 75 % vilket i furuvirke motsvarar en fuktkvot (FK) på 17 %.

Fuktkvoten uppmättes till mellan 13,5-14,6 % vid stickprovsmässig kontroll av blindbotten och bärlinor.

Fuktkvoten uppmättes till 18,7 % vid ytterväggssyll till vänster efter inträde i grunden, under kök, mot altanen.

Vidare noterades att delar av blindbotten saknas under kök samt fuktfläckar på blindbotten intill ett avlopp där fuktkvoten uppmättes till under 17 %.

En fördjupad undersökning rekommenderas för att konstatera orsak till och omfattning av uppmätta fuktvärden och den avvikande lukten som upplevdes i grunden.

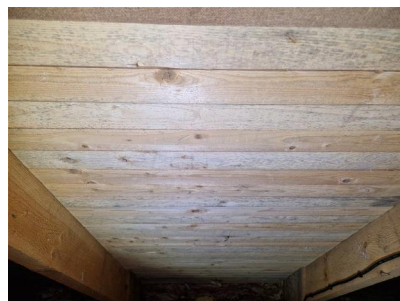
Mikrobiell påväxt finns på underlagstaket på sidovindar och tillgänglig vind ovanför vardagsrum.

Detta kan vara ett tecken på att vinden tillförs fukt inifrån bostaden.

För att komma tillrätta med detta kan fukttillförseln inifrån bostaden behöva minskas. Det kan göras genom att ventilationen i bostaden förbättras samt att eventuella otätheter i vindsbjälklaget (tak-/väggvinklar, taklucka med mera) tätas. Läs Anticimex faktablad om ouppvärmade vindsutrymmen för tips och råd.

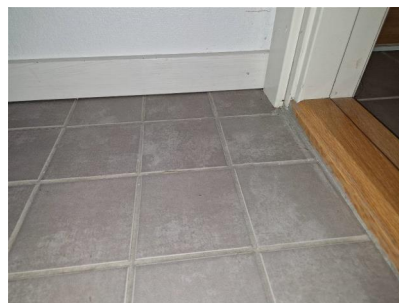
Saknar uppvik på vägg tröskel.

Avsaknaden av uppvikt tätskikt på golvet ökar risken att vatten, vid ett eventuellt läckage, tränger in i angränsande konstruktioner och rum vilket i sin tur kan leda till fuktelaterade skador.

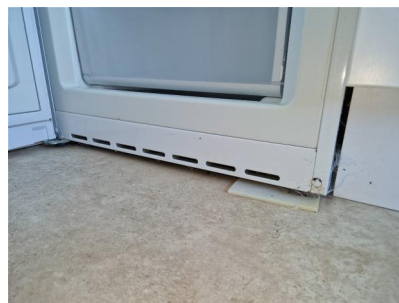
Fuktskydd saknas under vitvaror och i diskbänksskåp samt sockel ligger för fuktskyddet under diskmaskinen.

Utan fuktskydd eller blockeras fuktskyddet är det svårt att upptäcka läckage. Vatten kan då tränga in i omkringliggande konstruktioner och orsaka fuktskador.

Vidare noterades ojämnheter i golv lokalt. Om man vill komma tillrätta med detta, rekommenderas kontakt med golvläggare.

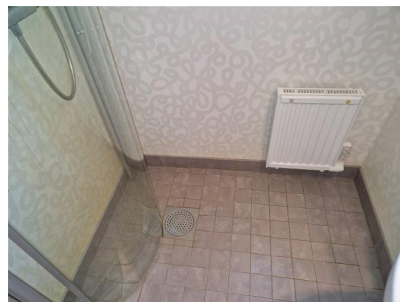
El-radiator är placerad nära plats för dusch.

Elinstallationer i våtrum bör ha ett visst skyddsavstånd då de kan vara en säkerhetsrisk som kan orsaka både personskador och brand. Då elementet är placerad nära plats för dusch, rekommenderar vi att en behörig elektriker kontaktas för bedömning och eventuell åtgärd. Observera att besiktning av bostadens elsystem inte har ingått i uppdraget.

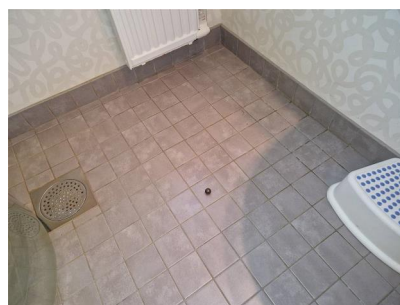
Klämringen bottenar inte i sitt rätta läge i golvbrunnen samt tätskikt saknas på uppgjuten klack med rörgenomföringar bakom tvättmaskinen. Detta utgör en risk för att vatten kan tränga in i omkringliggande konstruktioner med fuktskador som följd.

Vidare noterades ett något bristfälligt golvfall utanför plats för dusch. Det medför en ökad risk för att vatten blir stående i golvets lågpunkter, vilket kan orsaka missfärgningar på klinker/fogar samt att "unken" lukt uppstår.
