**Fastighetsuppgifter**

Örmo 3:13

Rönnstigen 8

| Uppdragsnummer | G25611 |

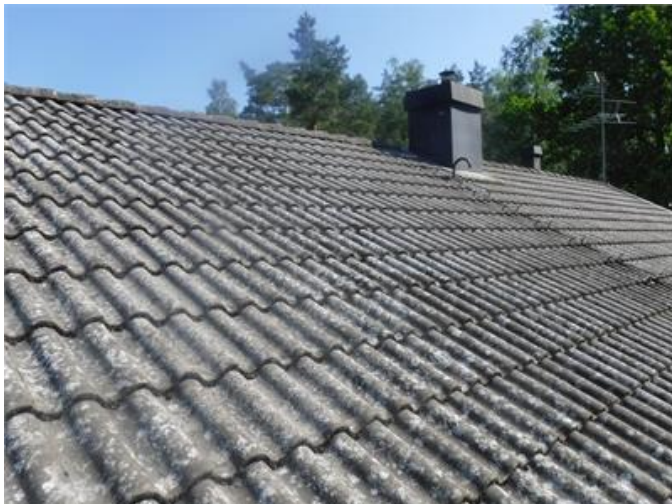
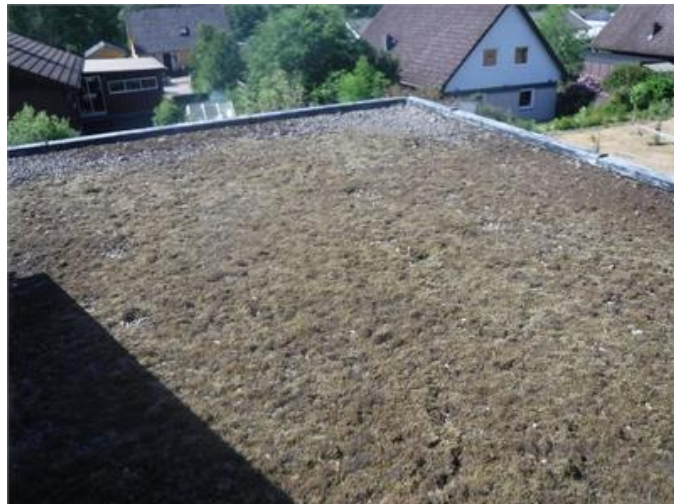
Yttertaket består av betongpannor och har undertak av trä och underlagspapp. Taket är äldre (från husets ursprung) och kan ha ett minskat motstånd mot fuktgenomträngningar som kan leda till fuktskador. Vid stickprovskontroll av underlagspappen noterades blås- och sprickbilningar. Mosspåväxten kan öka fuktbelastningen mot takpannorna och det det noterades rostangrepp på plåtdetaljer. Med en stigande ålder rekommenderas regelbunden översyn och underhåll av taket.

Garagets tak är ett låglutande tak klätt med gummiduk och singelbädd från husets ursprung. Tätskiktet kunde inte kontrolleras i sin helhet pga det var täckt med singelbädd, då taket är äldre (från husets ursprung) rekommenderas det att byta yttertakets innan större skador uppstår.

Tak: Bostadshuset har ett sadeltak klätt med betongpannor och garaget har ett låglutande tak med gummiduk och singelbädd, se vidare underkommentarer och riskanalys på sida 4.

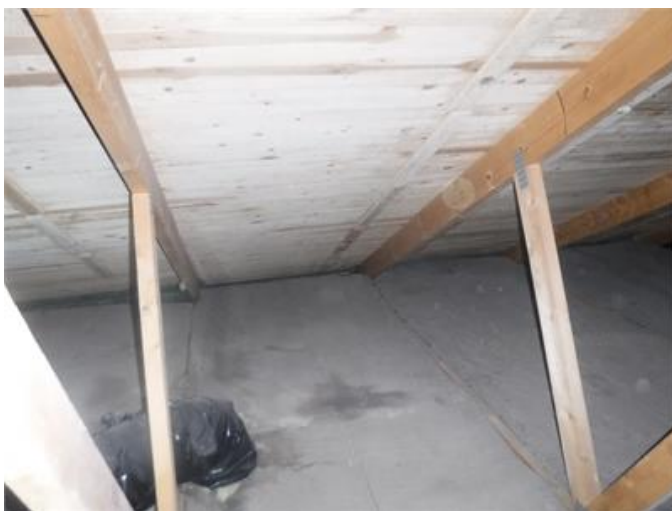
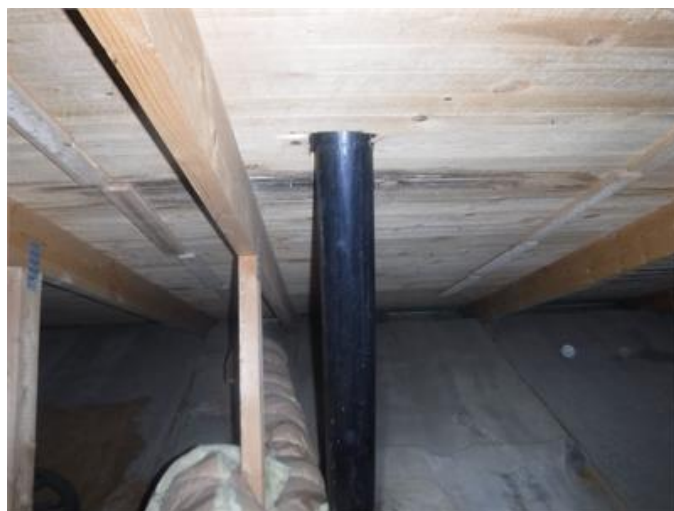
Det förekommer lokala spår av fuktinträngningar samt mikrobiella tillväxter på insidan av yttertakets (svallbrädor), ingen hållfasthetsförsämring noterades i virket. Oftast beror mikrobiella tillväxter på svallbrädor att det vintertid, på grund av otätheter i bjälklaget/ångspärren, kan leta sig upp varm fuktig luft från inomhusmiljön som kondenserar mot svalare ytor. Att säkerställa husets inomhusventilation samt tätheten i vindsbjälklaget reducerar fuktbelastningen mot vinden.

Vind: Mikrobiella tillväxter och lokala spår av fuktrinträngning, se vidare under kommentarer och riskanalys på sida 4.

Då det är ett vinterproblem så är det svårt att bedöma om det är ett pågående problem vilket rekommenderas kontrolleras vintertid.

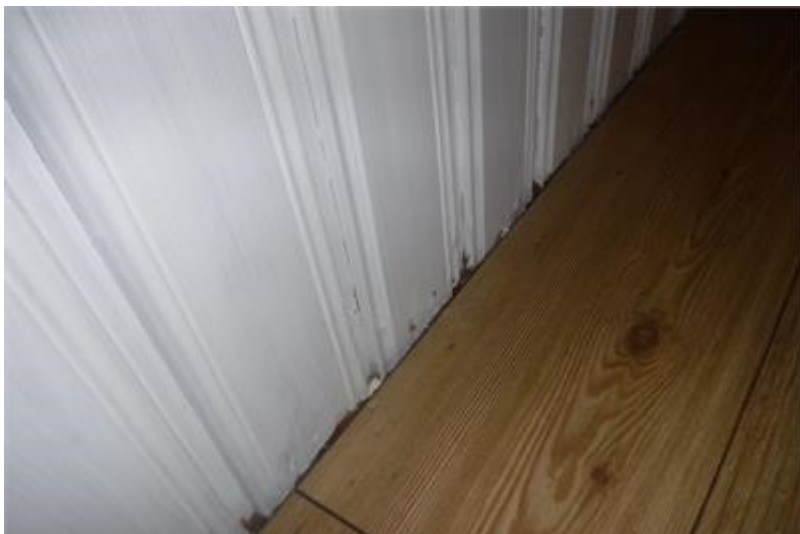
Kontrollen är utförd bakom golvlister i gillestugan mot yttervägg.

Kontroll av konstruktion visade fuktkvot på ca 20% i nedre del av påreglad yttervägg. Det kritiska gränsvärdet för mikrobiell tillväxt brukar anges till ca 16-17% fuktkvot (FK).

Det rekommenderas att allt organisk material som har kontakt med betongplatta och ytterväggar tas bort och att bakomliggande konstruktioners skick/status kontrolleras. Om källaren ska inredas rekommenderas att kontakt med fackman sker för rätt åtgärd och val av fuktsäkra material.
