# Besiktningsprotokoll

Anticimex Överlåtelsebesiktning av småhus - nivå 2

| Fastighetsadress:<br>Norra Strandgatan 23 | |

| Besiktningsdatum:<br>2025-05-27 | Protokollnummer:<br>69015350 |

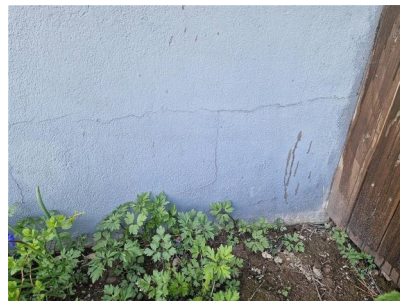
Puttsprickor förekommer på sockel.

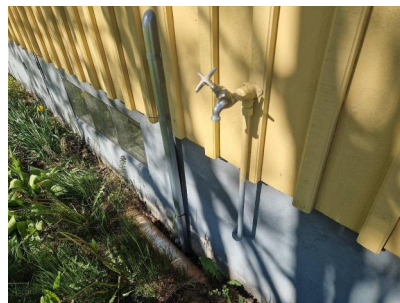
Vattenutkastaren är inte frostsäker.

När vattenutkastaren inte är frostsäker ökar risken för att den ska frysa sönder och orsaka vattenskada.

Byt till självdränerande vattenutkastare vilket innebär att den är frostsäker.

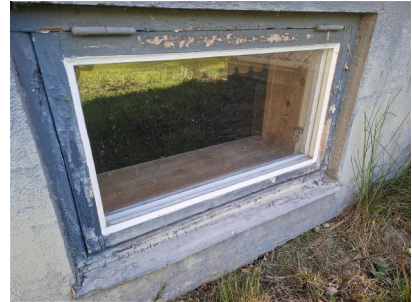
Källarfönster är i behov av underhåll/målning.

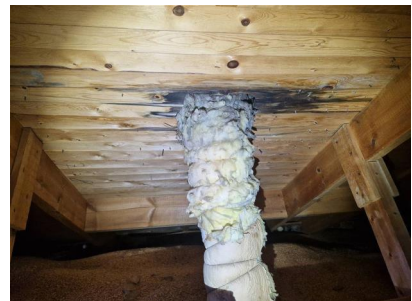
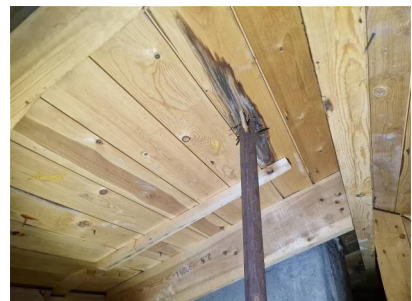
Missfärgningar förekommer på underlagstaket vid genomföringar.

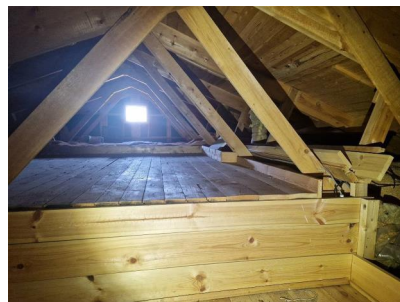
Vid kontroll av vinden uppmättes fuktvärden under kritisk fuktnivå för mikrobiell tillväxt och en normal lukt upplevdes.

- Fuktkvoten i underlagstak/takbjälkar uppmättes till 11%.

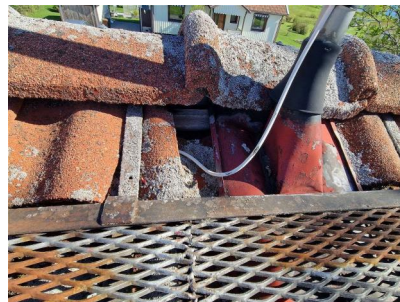
Huvudbyggnad:  
Yttertaket är äldre.

- Vindskivor och delar av underlagstak är i behov av underhåll.
- Trasiga takpannor förekommer.
- Otätheter förekommer vid genomföringar.

Takpannor, plåtdetaljer och underlagspapp har enligt vår bedömning en begränsad livslängd. Eftersom husets taktäckning är äldre har det ett minskat motstånd mot vatteninträngning. Detta i sin tur kan leda till fuktskador på träläkt och vidare ner i underliggande konstruktioner.

Vi rekommenderar att spruckna takpannor byts ut. Vid osäkerhet ang utförande kontakta byggentreprenör.

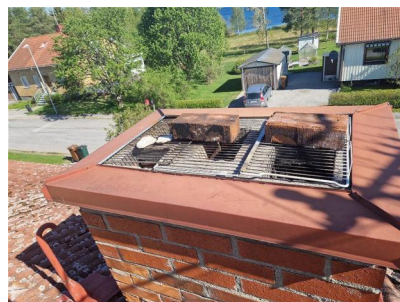
Huvudbyggnad:  
Skorstenen saknar väderskydd.

Vi rekommenderar att du kontaktar en fackman för att ta reda på hur och om ett väderskydd ska monteras.

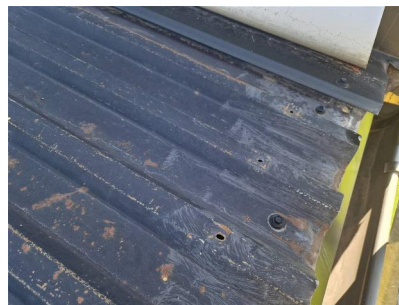
Garage:  
Låglutande tak har fel taktäckning.

- Otäta skruvhål förekommer.
- Lokala rostangrepp noterades.

Taktäckningen av plåt är inte anpassad till taklutningen. Risk finns för läckage med fuktskador som följd.

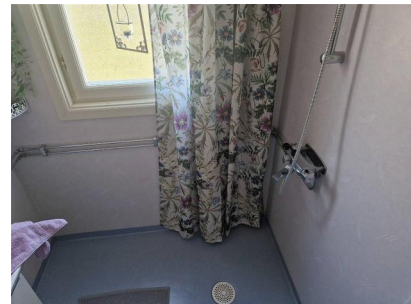
Duschen är placerad nära ett fönster.

Duschens placering i våtutrymmet utgör en risk för fuktskador i fönster- och väggkonstruktionen.

För att minska risken för fuktskador på fönster och väggkonstruktion rekommenderas att man fortsättningsvis skyddar fönstret mot vattenbegjutning.

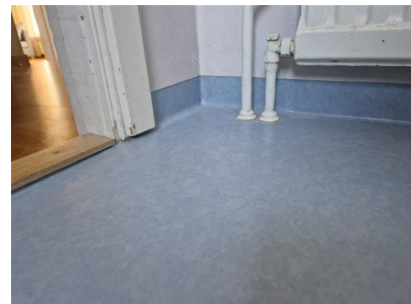
Rör genomföring finns i golv.

Rör genomföringar i golvet medför en ökad risk för att vatten tränger ner i omkringliggande konstruktioner och orsakar fuktskador.

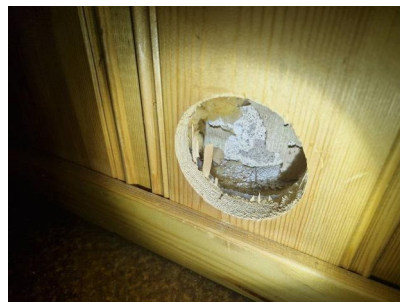
Vid kontroll av vägg- och golvkonstruktion uppmättes mätvärden över gränsvärdet för mikrobiell tillväxt och mikrobiell lukt upplevdes.

Tydlig mikrobiell lukt upplevdes i huset. Lukten förstärkt vid inträde till källarplan.

Provhål 1 i väggkonstruktion i hobbyrum mot söder.

- Relativ Fuktighet (RF) i väggkonstruktion uppmättes till 99% vid + 13°C
- Mikrobiell lukt upplevdes i provhål.

Mätpunkt 1 i golv i Hobbyrum vid yttervägg mot söder.

- Relativ Fuktighet (RF) i golvkonstruktion uppmättes till 97% vid +12°C

Det finns risk för mikrobiell tillväxt om den relativa fuktigheten (RF) i den omgivande luften är över 75 %. I furuvirke motsvarar det en fuktkvot (FK) på 17 %.

Jag rekommenderar att en fördjupad undersökning görs för att utreda orsak och omfattning samt få eventuella åtgärdsförslag. Observera att denna rekommendation gäller samtliga utrymmen i källaren där påreglade källarytterväggar och uppreglade golvkonstruktioner finns.

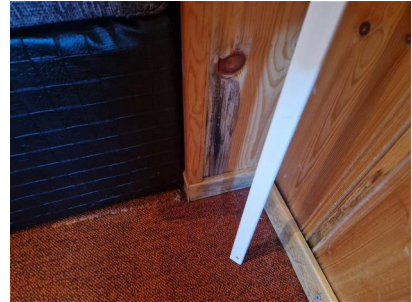
Missfärgningar förekommer på träpanel.

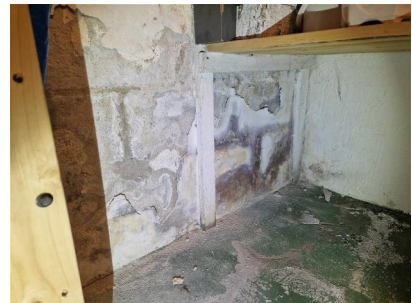
Puts- och färgsläpp finns på yttervägg. Färgsläpp finns också på betonggolv.

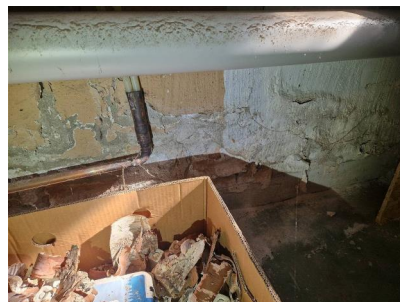
- Golvbrunnen är rostangripen.
- Färgsläpp förekommer på betonggolv.
- Färgsläpp förekommer på vägg mot tvättstuga samt mindre ytor på yttervägg.
