## ÖVERLÅTELSEBESIKTNING

Hulta 3:4  
Hulta 11, 517 92 Bollebygd

| Uppdragsnummer: | 24-25-276 |
| Besiktningsdag: | 2025-06-13 klockan 10.30 |

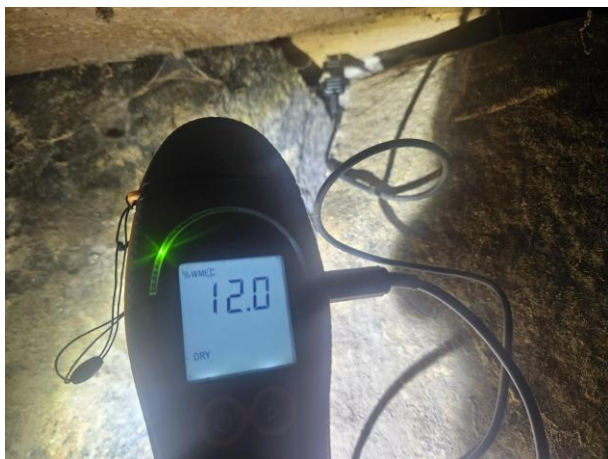
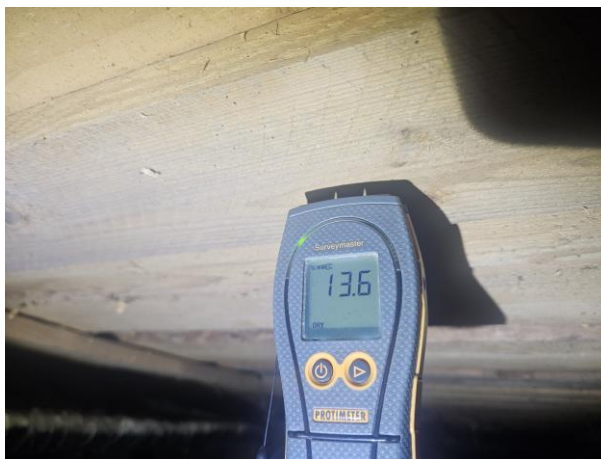
### Kontroll/mätning torpargrund

I grunden förekommer som tidigare nämnt lite mikrobiell påväxt på bjälklagets undersida, men med tanke på husets ålder skall tilläggas att grunden i övrigt är i mycket gott skick.

Syllstocken ser ut att ligga direkt på grundmuren utan någon syllpapp. Det finns inga uppenbara tecken på skador och fuktkvoten uppmättes i syllstocken (mot väster) och bjälklagets undersida generellt till mellan 12-14% vilket är under kritisk gräns (17%) för mikrobiell tillväxt. I grunden upplevs ingen avvikande lukt.
