**Fastighetsuppgifter**

LYCKAN 2

Norumsvägen 56

| Uppdragsnummer | S16466 |

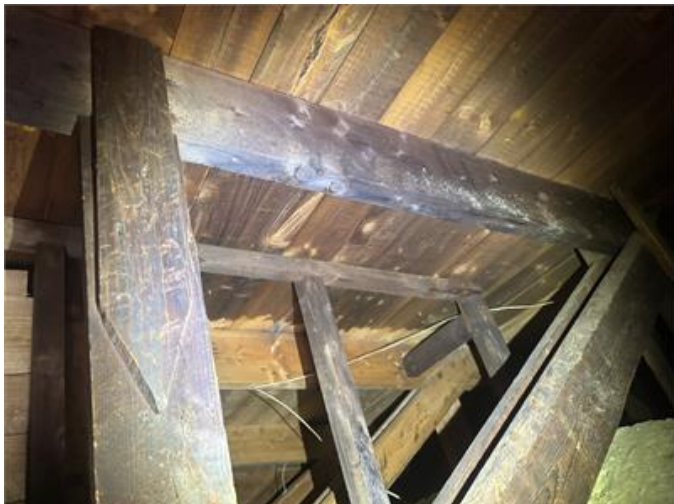
| Besiktningsresultat | | | | | |
|---|---|---|---|---|---|
| Nockvind | | X | | | Mikrobiell påväxt förekommer i begränsad omfattning, vilket bör kontrolleras regelbundet så att skadorna inte förvärras. |
