**Fastighetsuppgifter**

Barsbro 5:8

Hangarvägen 3

## Bilaga 1 för kontroll av valda konstruktioner

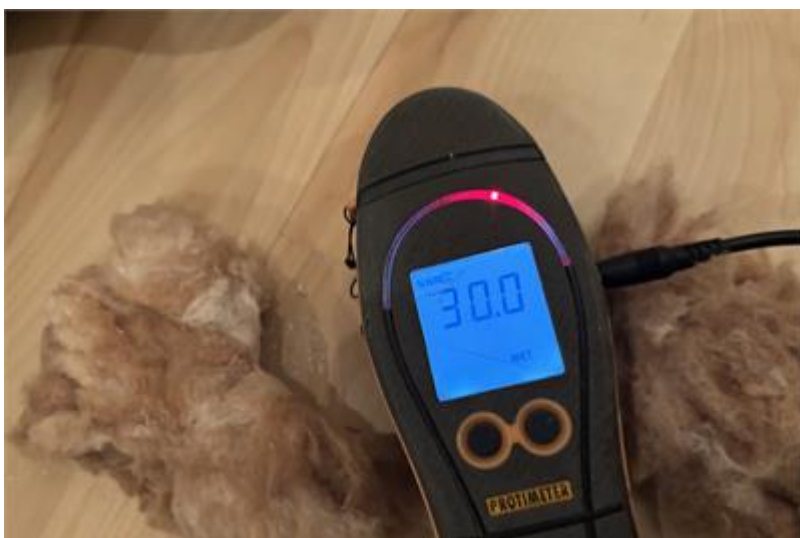
| Byggnadsdel | Källare. |
| Konstruktionsdel | Ew-element. |
| Konstruktionsuppbyggnad | Gips, plastfolie, rötskyddsbehandlade träreglar, grundmur |

Vid stickprovskontroll via provhål i vägg uppmättes fuktvärden över gränsvärdet och en avvikande lukt upplevdes.

Kontrollpunkter är utförda i allrummet och sovrum 4.

Fuktkvoten uppmättes till över 28%.

Det kritiska gränsvärdet för mikrobiell tillväxt brukar anges till ca 17% fuktkvot (FK).

Indikationer på att skador förekommer har erhållits och en fortsatt teknisk undersökning rekommenderas därför.

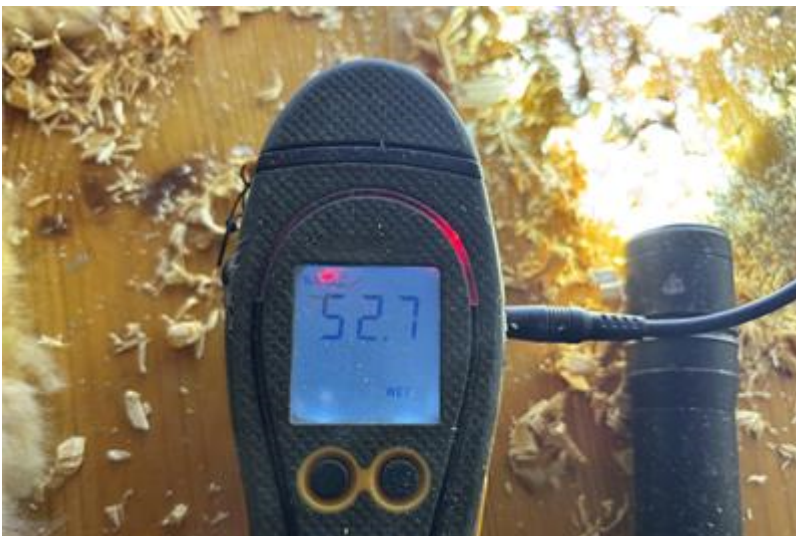
| Byggnadsdel | Källare. |
| Konstruktionsdel | Uppreglade golv ovan betongplatta. |
| Konstruktionsuppbyggnad | Brädgolv, träreglar, isolering, betongplatta. |

Vid stickprovskontroll via provhål i golv i allrummet uppmättes fuktvärden över gränsvärdet och en avvikande lukt upplevdes.

Fuktkvoten uppmättes till över 28%.

Det kritiska gränsvärdet för mikrobiell tillväxt brukar anges till ca 17% fuktkvot (FK).

Indikationer på att skador förekommer har erhållits och en fortsatt teknisk undersökning rekommenderas därför.
