# Besiktningsprotokoll

Anticimex Överlåtelsebesiktning av småhus - nivå 1

| Fastighetsbeteckning:<br>Vesslan 1 | |
| Fastighetsadress:<br>Kassmans Väg 7 | |

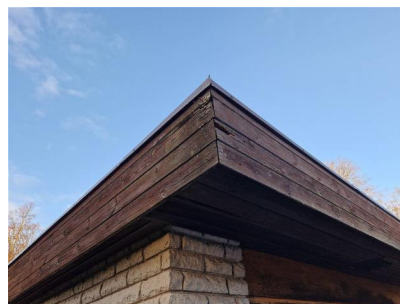
Enstaka panelbrädor på taksarg har mindre rötskador.  
Fasadpanelen/trädetaljer är i behov av målning/underhåll.

Fasadbeklädnad och träkonstruktioner där målningsbehov finns riskerar att få fukt- och rötskador på grund av sämre vattenavvisande förmåga. För att öka livslängden på fasadbeklädnaden rekommenderas målning och underhåll. I samband med ommålning rekommenderas att de rötskadade panelbrädorna byts ut.

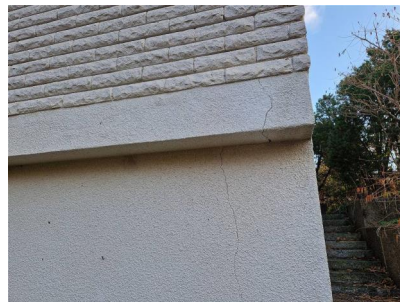
Sprickor finns i fasaden.

Detta kan leda till fukt- och frysskador i konstruktionen.

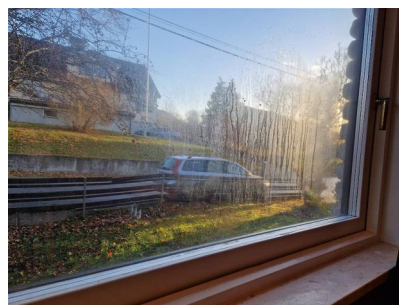
Isolerglas är äldre.

Ett fönster noteras anlöpt.

Befintliga fönster är äldre vilket betyder att tätningen mellan fönsterrutorna kan vara sämre. Detta kan leda till att missfärgning/imma kan uppstå mellan glasrutorna.

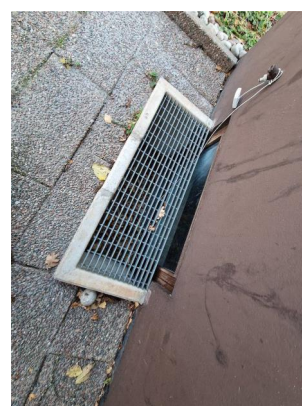
Lågt sittande fönster noteras

Lågt sittande fönster riskerar att drabbas av en ökad fuktbelastning vid snösmältning och skyfall.

Detta kan medföra fuktrelaterade skador i fönster och omkringliggande konstruktioner.

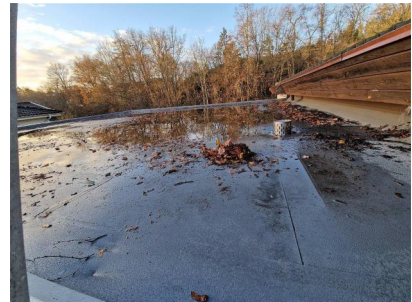
Taket ovan garage har lågpunkter där vatten blir stående.

Detta kan i längden leda till läckage.

Inga tecken på läckage noterades invändigt i garaget.

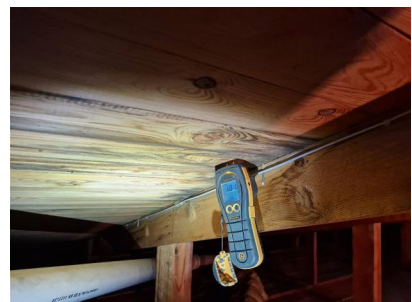
Underlagstaket har lokala fuktfläckar som vid besiktningstillfället var fuktiga.

Vid kontroll av vinden har fuktvärden över kritisk fuktnivå för mikrobiell tillväxt uppmätts, samt finns mikrobiell påväxt på underlagstak. Fuktkvoten i underlagstak/takbjälkar uppmättes till 16-19%.

Den upptäckta mikrobiella påväxten på underlagstaket är ett tecken på att vinden har tillförts eller tillförs fukt inifrån bostaden. Observera att besiktning av bostadens ventilationssystem inte har ingått i uppdraget.

Vi rekommenderar en fördjupad undersökning för att bedöma orsak och omfattning.

För att komma tillrätta med detta kan fukttillförseln inifrån bostaden behöva minskas. Det kan göras genom att ventilationen i bostaden förbättras samt att eventuella otätheter i vindsbjälklaget (tak-/väggvinklar, taklucka med mera) tätas. Läs Anticimex faktablad om ouppvärmda vindsutrymmen för tips och råd.

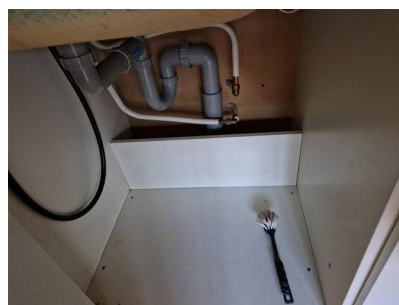
Fuktskydd saknas i diskbänksskåp och under kyl.

Utan fuktskydd är det svårt att upptäcka läckage från rörledningar. Vatten kan då tränga in i omkringliggande konstruktioner och orsaka fuktskador.

För att upptäcka eventuella läckage, installera ett fuktskydd.
