## Överlåtelsebesiktning

Överlåtelsebesiktning av fast egendom enligt jordabalken för säljare.

### Biblioteksgatan 11, 749 52 Grillby

Objektsadress:	Biblioteksgatan 11, 749 52 Grillby
Fastighetsbeteckning:	Grillby 88:1
Besiktning:	<b>Överlåtelsebesiktning-BAS</b>
Uppdragsnummer:	16917
Fastighetsägare:	Maria Birgersson & Christer Birgersson
Besiktningstekniker:	Johan Sjögren Tel:076-0010150 E-post:info@inspectgroup.se
Besiktningdag:	2026-02-12
Övriga närvarande:	Maria Birgersson & Christer Birgersson Fastighetsmäklare Veronica Pettersen
Väderlek:	Sol och -8 grader

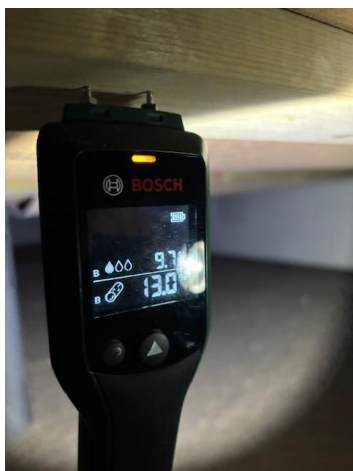
Fuktmätning grund

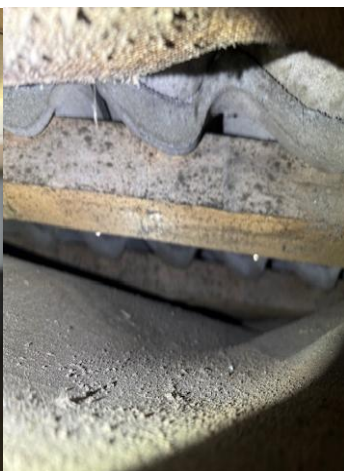
FTU 1, yttertaket saknar råspont och underlagspapp alternativt väderbeständigt duk under betongpannor. Fackman bör kontaktas för att bedöma takets konstruktion och täthet.

Yttertak innefrån vinden

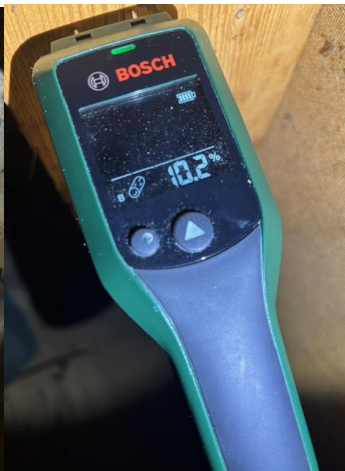
Fuktmätning vind

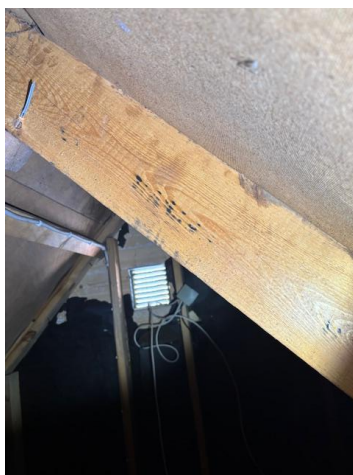
Antydning till svartmögel, vind
