## Överlåtelsebesiktning

Överlåtelsebesiktning av fast egendom enligt jordabalken för säljare.

### Hantverkaregatan 6, 749 52 Grillby

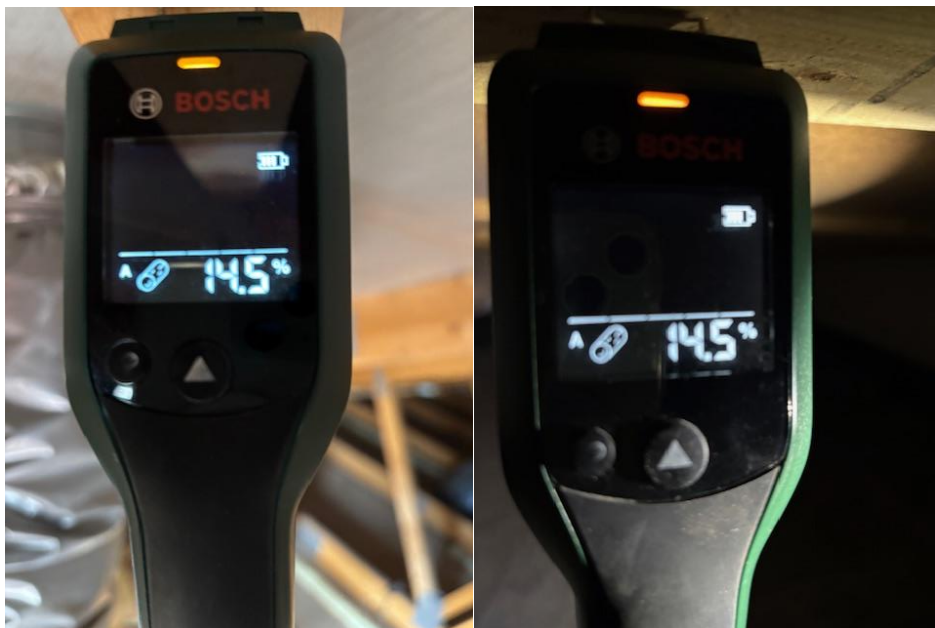
| Vind: | Besiktigad från vindslucka i avsaknad av landgångar. Inga förhöjda fuktkvotsvärden i virke vid fuktmätning. |

**1.1** Krypgrund är en känd riskkonstruktion då grunden utsätts för variationer i årstider med varm och kall luft i grunden med olika fuktkvot vilket kan orsaka fukt, mögel eller rötskador. Dock finns markplast, god ventilation samt fuktkvoten i virket i krypgrunden är inom gränsvärdet vid fuktmätning.

Fuktkvotsmätning i virke på vind

Fuktkvotsmätning i virke i krypgrund

Fuktkvot i virke skall ej överstiga <17%
