Överlåtelsebesiktning

Överlåtelsebesiktning av fast egendom enligt jordabalken för säljare.

Hantverkaregatan 6, 749 52 Grillby

Objektsadress:	Hantverkaregatan 6, 749 52 Grillby
Fastighetsbeteckning:	Grillby 88:2
Besiktning:	Överlåtelsebesiktning-BAS
Uppdragsnummer:	17008
Fastighetsägare:	Eva Ångström Birgersson
Besiktningstekniker:	Johan Sjögren Tel:076-0010150 E-post:info@inspectgroup.se
Besiktningdag:	2026-03-12, kl. 12.30
Övriga närvarande:	Fastighetsägare Fastighetsmäklare Veronica Pettersen
Väderlek:	Sol och 8 grader

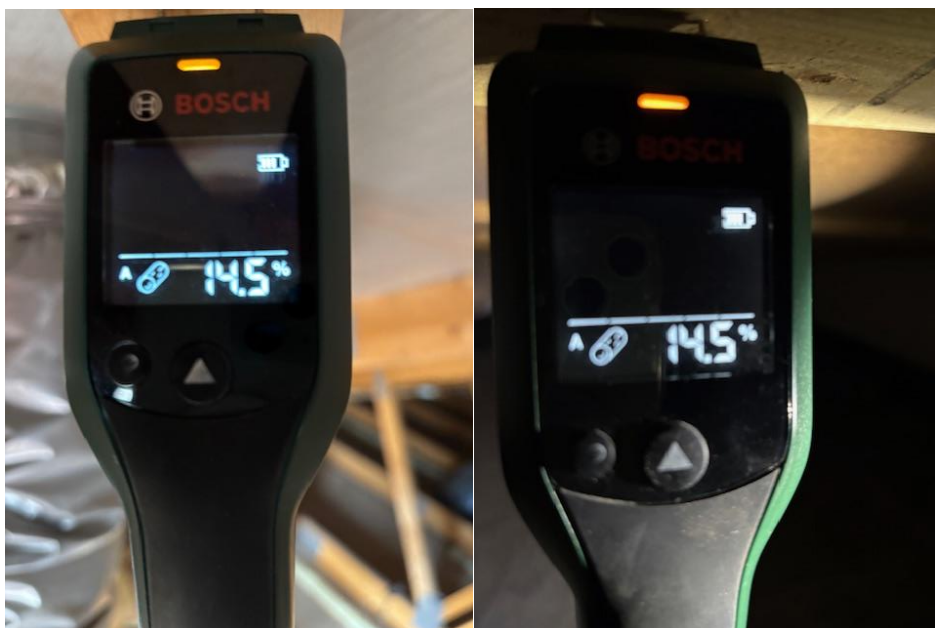
Fuktkvotsmätning i virke på vind

Fuktkvotsmätning i virke i kryppgrund

Fuktkvot i virke skall ej överstiga <17%
