## Utlåtande över ÖVERLÅTELSEBESIKTNING

Vaxholm Ytterby 4:847  
Isterbergsvägen 37b, 185 94 Vaxholm

| Omfattning: | Okulär besiktning av huvudbyggnad + energideklaration |
| Besiktningsdag: | 2024-06-13 kl 13:00 |

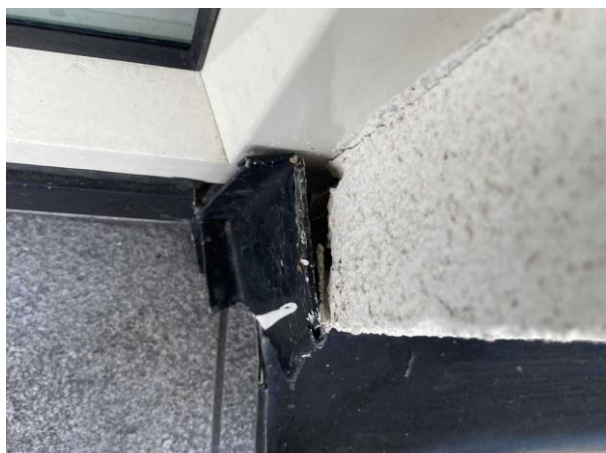
| <b>Fasad</b> | Nedersta plåten på fasaden har släppt vid entredörren<br>Putssläpp finns vid ett fönster vid runda delen av huset |

*Bild 1: Utvändigt, Fasad, Nedersta plåten på fasaden har släppt vid entredörren*

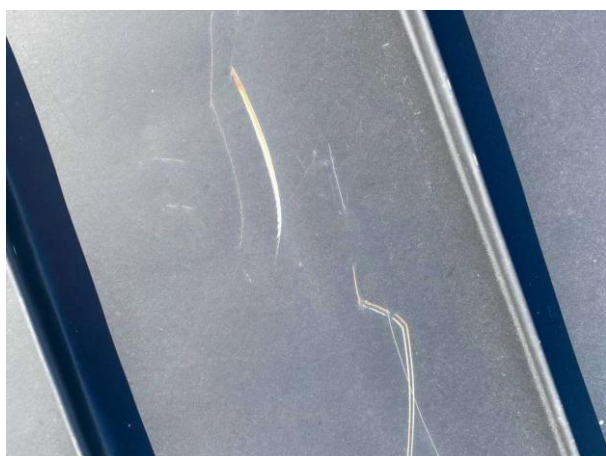
| <b>Yttertak</b> | Repor finns på takplåtar |

*Bild 3: Utvändigt, Yttertak, Repor finns på takplåtar*

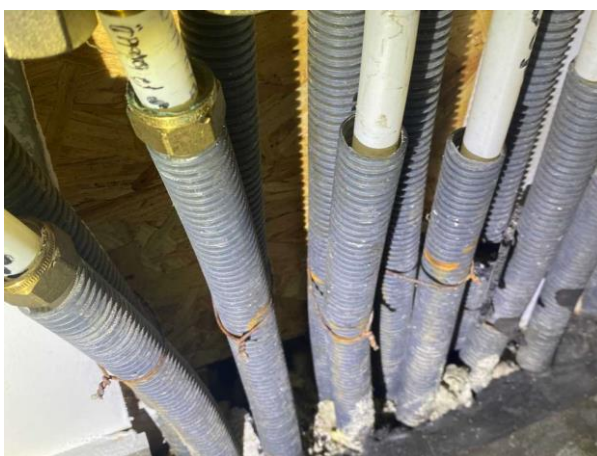
| Pannrum | Det förekommer rörgenomföringar i golv för annat än avlopp<br>Brunnsduken är synlig under klämringen (ej korrekt tillskuren)<br>Kvalitetsdokument saknas<br>Tätskikt saknas uppvik på vägg bakom rör som kommer upp genom golvet<br>Klinker på golv, tätskikt under klinker är inte besiktningsbart<br>Se riskanalys |

Det saknas tätskikt uppvikt på vägg mot väggen bakom tvättmaskinen, om golvet begjuts med vatten finns det risk att vatten kan skada organiskt material i väggen.

*Bild 4: Invändigt, Källarplan, Pannrum, Det saknas tätskikt på väggen bakom rören*
