Fastighetsuppgifter

Klövern 4

Skyttevägen 5

Uppdragsnummer	JE4385
Besiktningsdatum	2026-04-07
Besiktningföretag	OBM Ostkusten AB
Besiktningförrättare	Kenneth Åverling
Närvarande	Stefan Petersson
Giltig till och med	2027-04-07

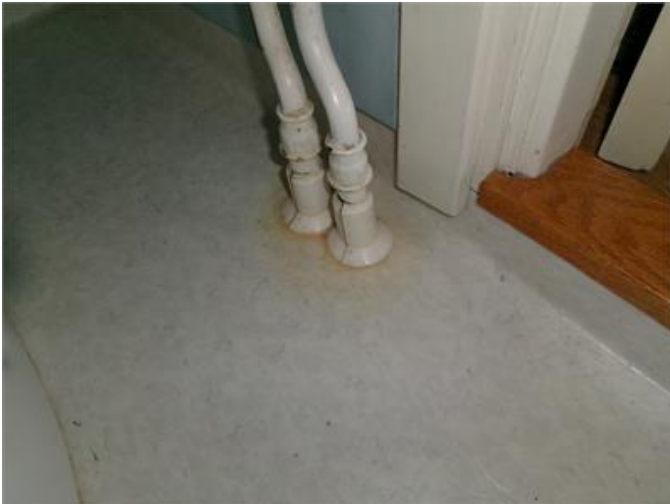
-Våtrum med äldre ytskikt/tätskikt, utföranden etc. och bedöms därför allmänt ha en nedsatt funktion gällande vattenmotstånd.

-I övrigt noterades okulärt följande risker/avvikelser från rådande branschregler: Bristfälligt golvfall, duschtröskel som avgränsar utrymmets golvbrunn, rörgenomföringar i golv, äldre typ av golvbrunn osv.

Våtrummet noterades med några risker/avvikelser från rådande branschregler.

-Sammanfattningsvis så rekommenderas kontinuerlig kontroll av utrymmet tills snar planerad våtrumsrenovering enl. branschregler. Vid fuktindikering som utfördes i utrymmet så noterades inga avvikande indikationer. I övrigt inget att tillägga i förhållande till ålder.

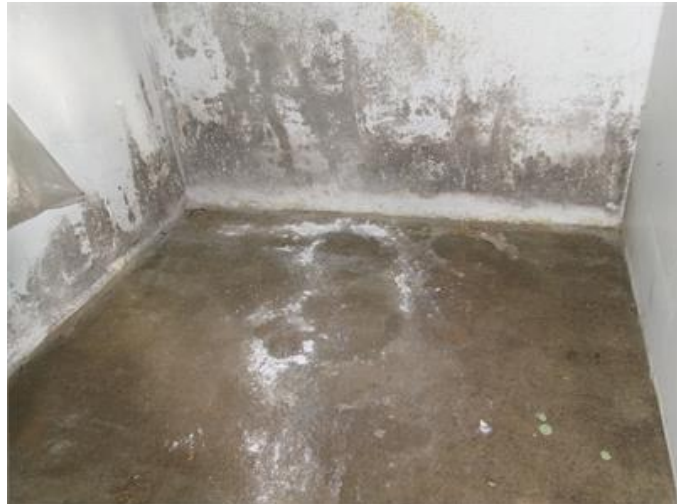
-Generellt kan man inte förvänta sig att utförandet av källare från denna tid har ett fullgott utvändigt fuktskydd/dränering (dagvattensystem, dräneringssystem samt fuktskydd utvändigt grundmurar). Äldre fuktskydd/dränering etc. medför nedsatt funktion vilket medför risk för ökade fuktbelastningar till källaren. Vid invänd källare noterades ett antal fuktgenomslag, som köpare av fastigheten förordas att planera för kommande utvändiga dränering-/fuktskyddsarbeten.

Vid källaren förekommer några spår av tidvis fuktgenomslag.

- -		X			-Med fördel bör källare av dessa typer värmas något under vinterhalvåret samt avfuktas under sommarhalvåret för att på så sätt sörja för ett torrare klimat i utrymmen.

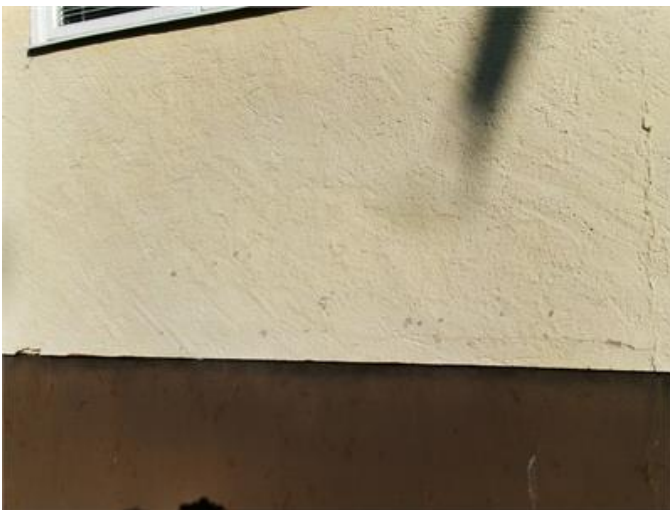
Vid delar av fasadens puts noterades spår av enstaka sprickor, putssläpp osv.

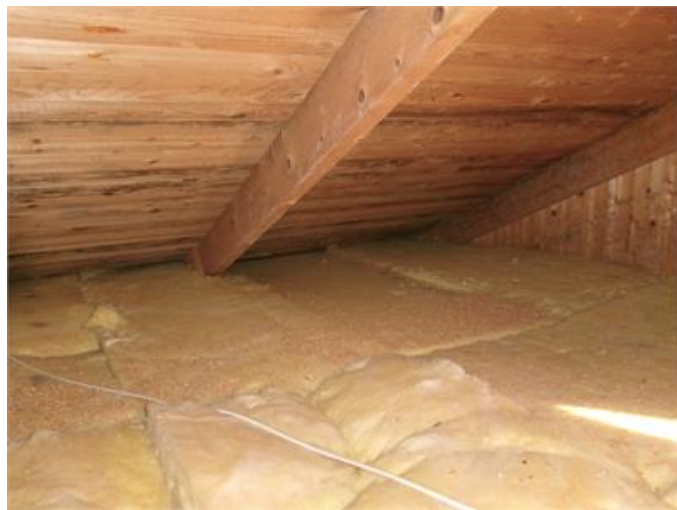
-På vinden förekommer några enstaka spår av tidvis kondens/mikrobiell påväxt vilket ofta uppstår om allmänventilationen i bostaden är bristfällig, och som i detta fall då vinden är tilläggsisolerad, när vinden tilläggsisoleras sjunker vindstemperaturen och risken för kondensbildning ökar. Problematiken kan förklaras med att varm/fuktig luft, som ej ventilerats ut från bostaden, tagit sig upp på vinden via otätheter (t ex innertak/väggvinklar, vindslucka etc) och kondenserat mot det kalla underlagstaket under vinterhalvåret. För att minska risken med kondensproblem så rekommenderas i första hand att montera tilluft/friskluftsventiler i sov-/allrum som ska nyttjas under hela året samt att byta ut våtutrymmets befintliga mekaniska frånluftsfläkt till en med funktionell fläkt (fuktstyrd el. med kontinuerlig drift). Alternativt så kan fackman kontaktas för en vidare kontroll/bedömning.

På vinden förekommer i mindre omfattningar några spår av periodvis kondens/mikrobiell påväxt.
