# Besiktningssprotokoll

Anticimex Överlåtelsebesiktning av småhus - nivå 1

Fastighetsbeteckning: Romperåd 1:2	
Fastighetsägare: Sven Kent Eddebäck	
Fastighetsadress: Gropptorp Näs Skola	
Postnummer: 641 95	Ort: Katrineholm

Besiktningdatum: 2025-06-30	Protokollnummer: 69097331
Temperatur: 20 °C	Väderlek: Sol
Tekniker: Marcus Axinge	
E-post: marcus.axinge@anticimex.se	
Kontor: Eskilstuna	
Närvarande: Sven Kent Eddebäck / Fastighetsägare

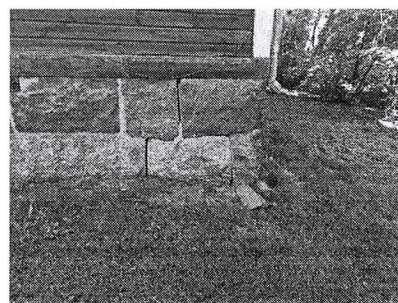
Rörelser i stensockel förekommer.

Detta bedöms som en mindre brist..

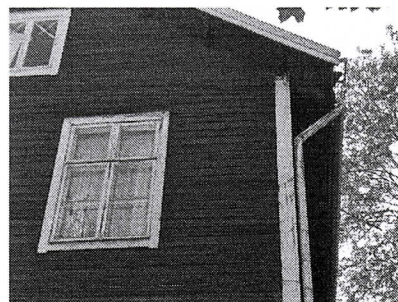
Rötskador samt hål finns i fasadpanelen.

Hål och rötskador i fasaden är ett tecken på bristande fuktskydd/hög fuktpåverkan, som även kan leda till fuktrelaterade skador i bakomliggande konstruktioner.

Vi rekommenderar en fördjupad undersökning för att bedöma orsak och omfattning.

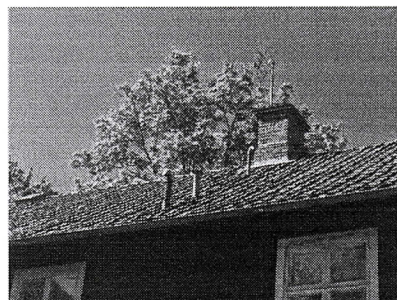
Taket är fuktskadat.

- Takpannor täcker bristfälligt.
- Skorstenar kräver underhåll.

Den upptäckta fuktskadan kan vara ett tecken på en tidigare eller en pågående fuktskada.

Vi rekommenderar en fördjupad undersökning för att bedöma orsak och omfattning.

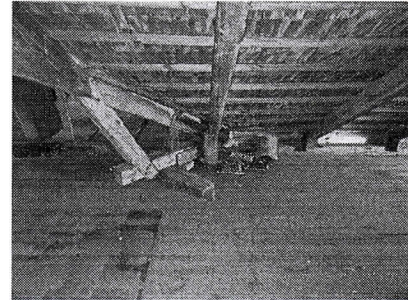
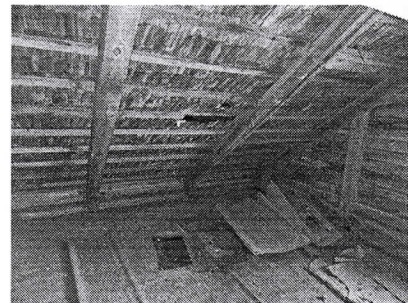
Underlagstaket har fuktfläckar.

Fuktfläckar kan bero på olika saker, och kan vara ett tecken på en tidigare eller ett pågående läckage.

Vid kontroll av vinden uppmättes fuktvärden under kritisk fuktnivå för mikrobiell tillväxt.

Fuktkvoten i underlagstak/takbjälkar uppmättes till 9 %.

Observera att stor del av underlagstaket ser riktigt bra ut. De lokala skadorna på taket bör åtgärdas samt ny takläggning på hela huset.

Vi rekommenderar en fördjupad undersökning för att bedöma orsak och omfattning.

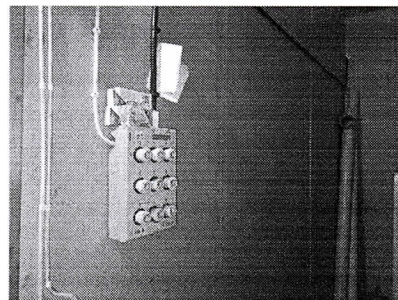
- Gruppförteckning över elcentralen saknas.

"Gruppförteckning" är en lista som ska vara placerad vid elcentralen. Den visar vilka säkringar som är anslutna till vilka armaturer, vägguttag och apparater. Den är också till för att underlätta vid felsökning och elarbeten.

Kontakta en elektriker för att upprätta en gruppförteckning som placeras i närheten av elcentralen.

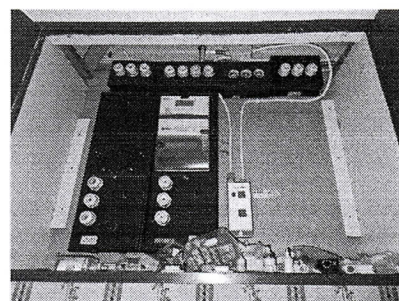
Gruppförteckning över elcentralen saknas.

"Gruppförteckning" är en lista som ska vara placerad vid elcentralen. Den visar vilka säkringar som är anslutna till vilka armaturer, vägguttag och apparater. Den är också till för att underlätta vid felsökning och elarbeten.

Kontakta en elektriker för att upprätta en gruppförteckning som placeras i närheten av elcentralen.
