## ÖVERLÅTELSEBESIKTNING Säljklar Total med fuktmätning

## VAXHOLM ÖVERBY 6:40

Överbyslingan 61A  
185 95 RESARÖ

2026-04-02

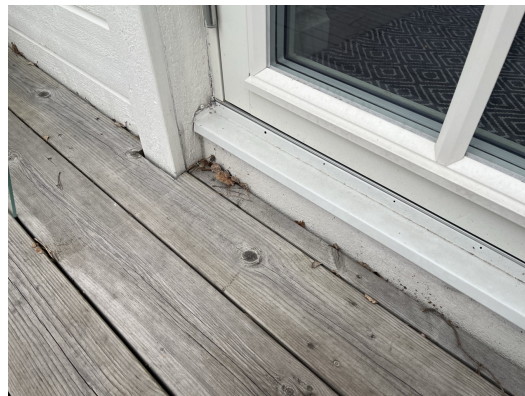
Fönster/dörrar

Tröskelbleck på pardörrar bristfälligt infästa.

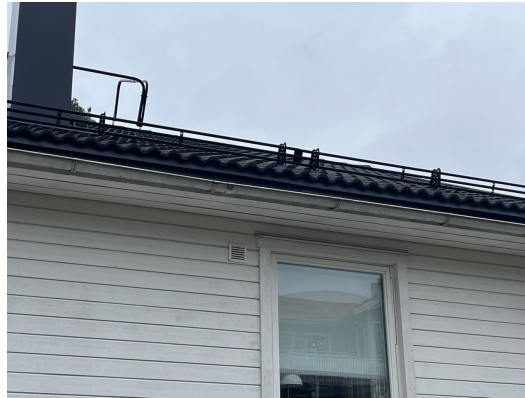
## Hängränna

**Nedböjning på del av hängränna sydsida.**

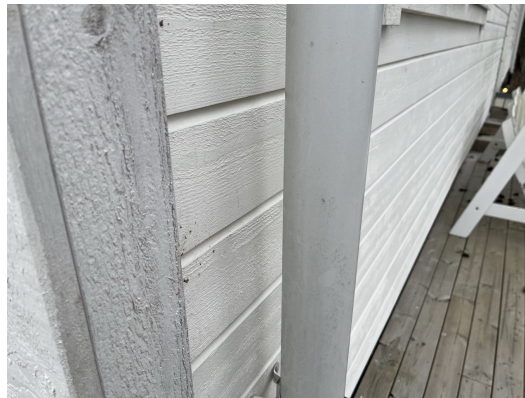
## Stuprör

**Stuprörens fals är vänd inåt byggnaden.**

Falsen ska vara riktad utåt ifrån huset. Vid stopp i stupröret under vintertid riskerar vattnet att frysa vilket kan leda till läckage från stuprörets fals.
