## Utlåtande över ÖVERLÅTELSEBESIKTNING

Hässleholm Blåsippan 7  
Torupsvägen 9, 28233 Tyringe

## ÖVERLÅTELSEBESIKTNING FÖR SÄLJARE

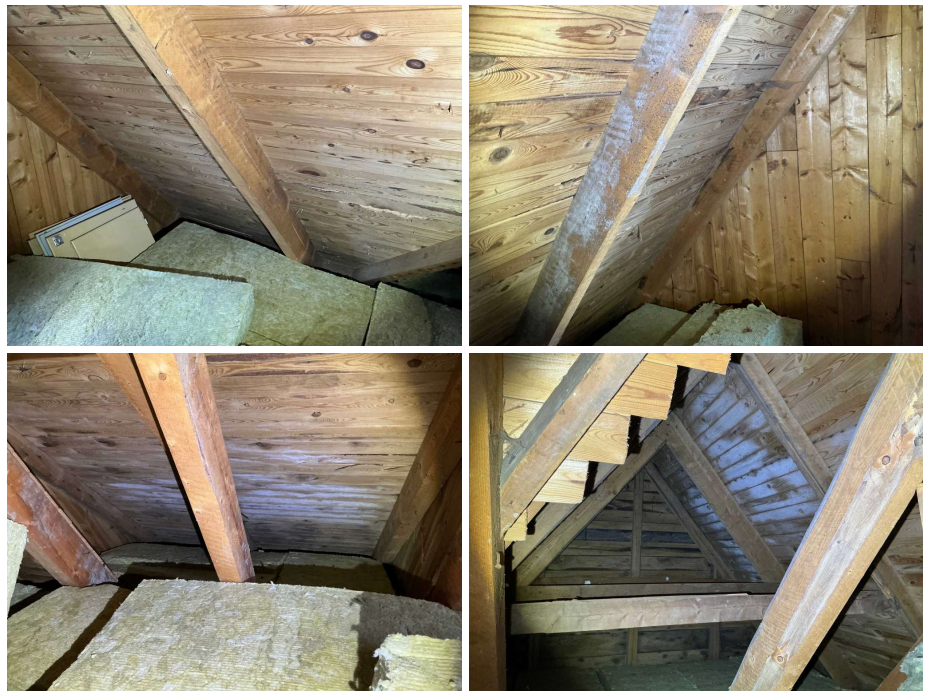
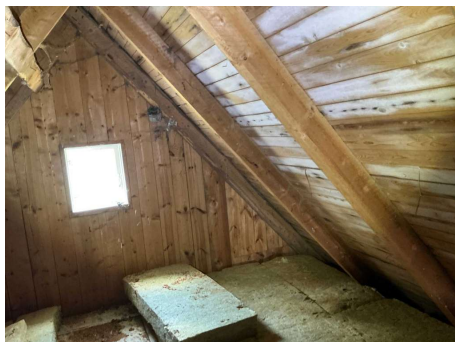
## Nockvind:

Missfärgning/ mikrobiell påväxt noteras på takkonstruktionen.

Stickprovsmässig fuktmätning utfördes. Se resultat redovisade i bilaga "Fuktmätning".

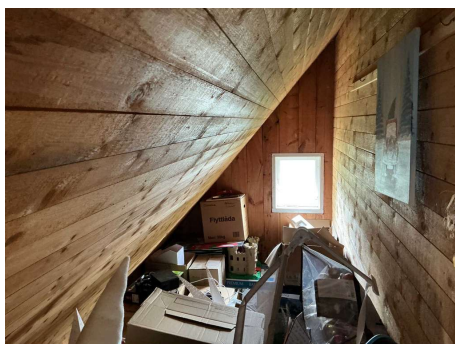
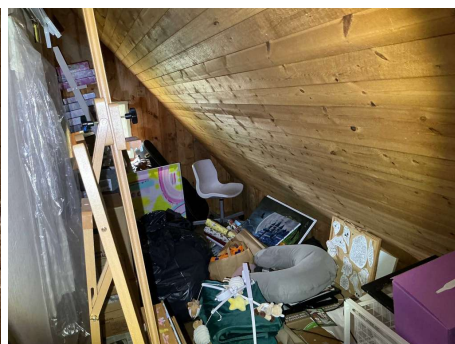
Kattvind:

Kattvindarna tillhör uppvärmt utrymme. Snedtaken är beklädda, därav kunde underlagstak och takstolar inte besiktigas här.

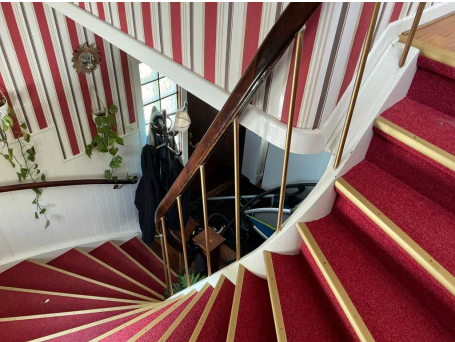
Trappa:

Räckets stående stänger har för stort mellanmått enligt dagens rekommendationer.

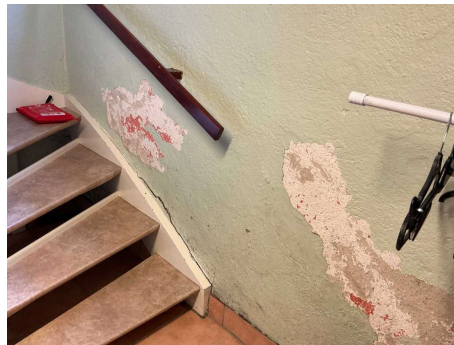
Fuktgenomslag, missfärgning, puts- och färgsläpp förekommer på väggar/ golv.

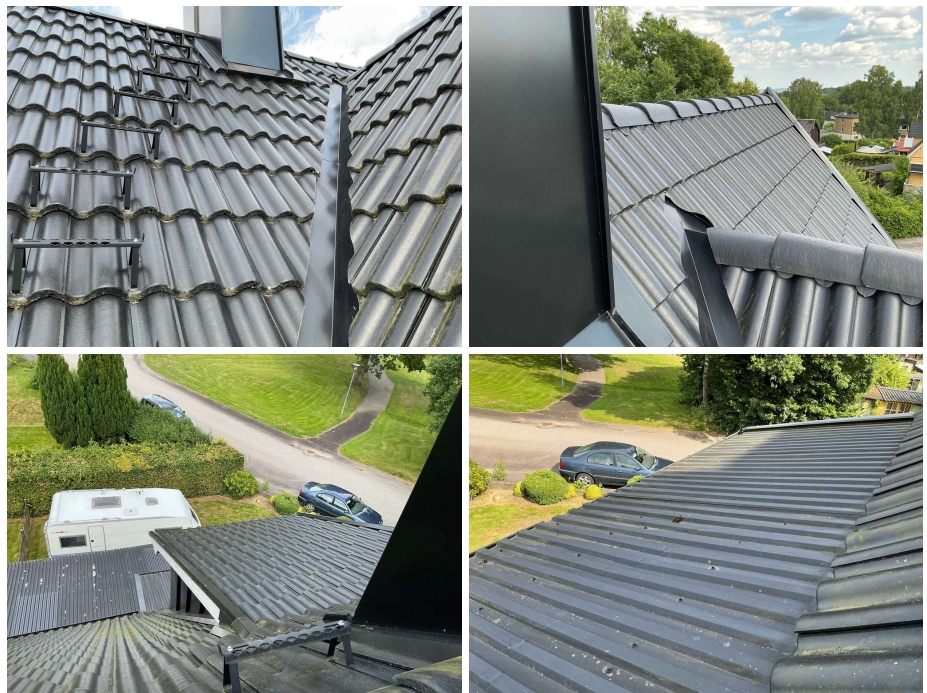
UTVÄNDIGT:**Tak:**

Taket har besiktigats i begränsad omfattning från takstegen.

Taket över trappa / groventré byttes inte ut vid takreningen.  
De har passerat sin tekniska livslängd.

På grund av den passerade livslängden finns risk för skada på underliggande konstruktion. Äldre takgenomföringar och takanslutna plåtar utför en större risk för eventuella läckage.

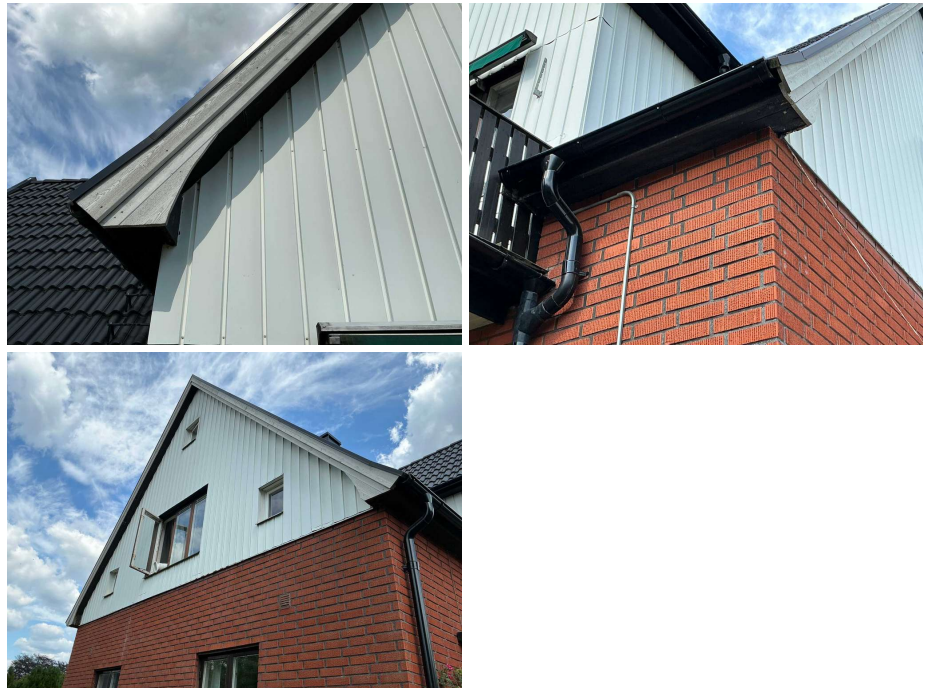
**Fasad och trädetaljer:**

De utvändiga trädetaljerna har ett generellt underhållsbehov.

Ett visst underhållsbehov finns på fasaderna.

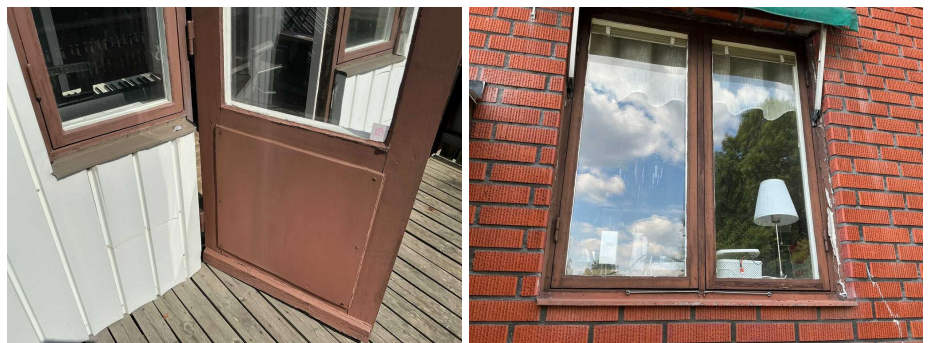
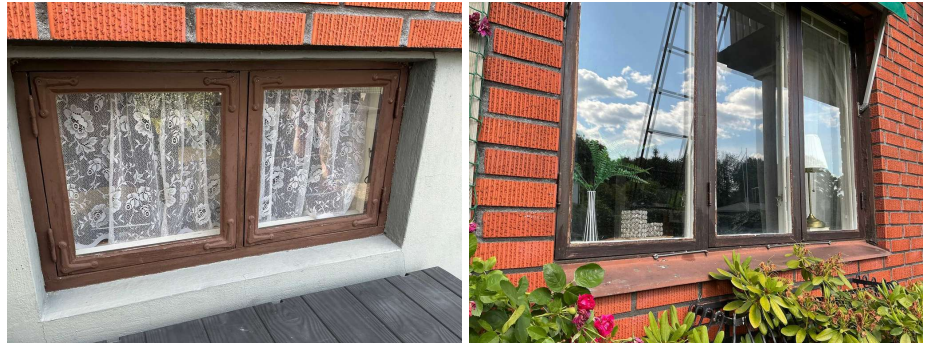
**Fönster & altandörrar:**

Fönster och altandörrar har ett generellt underhållsbehov.

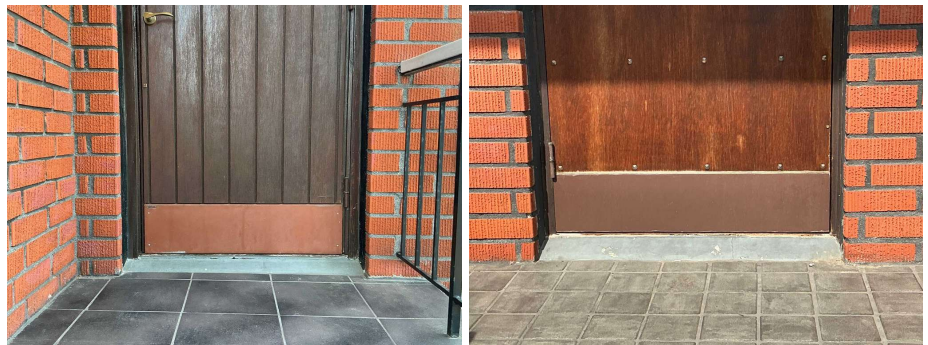
**Dörrar:**

Dörrarna har ett visst underhållsbehov. De är ej utförda med tröskelbleck.

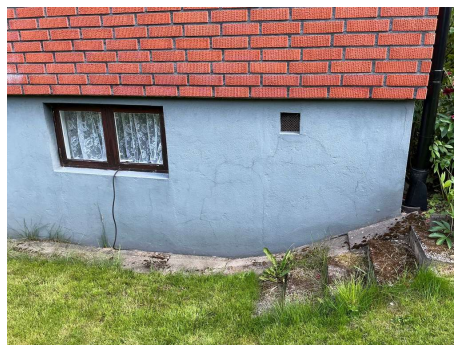
**Grundmur / hussockel:**

Mindre sprickor och skavanker förekommer på grundmurarna.

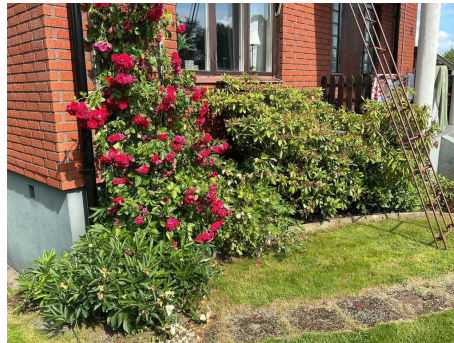
**Mark:**

Rabatter/ växtlighet förekommer intill huset. Med växtlighet nära eller mot huskroppen riskerar man att få en ökad fuktbelastning mot husets konstruktioner.

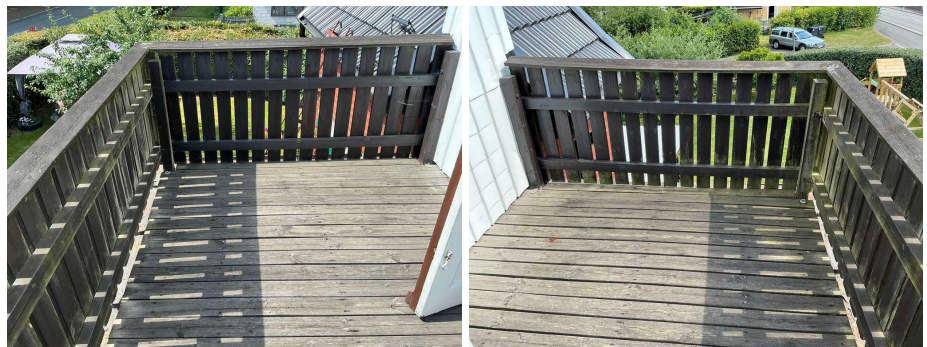
**Anslutande konstruktioner:****Balkong:**

Balkongen har ett generellt renoveringsbehov.

Räckets höjd följer inte branschens rekommendationer för utförande gällande höjd samt att räcket är klättringsbart.

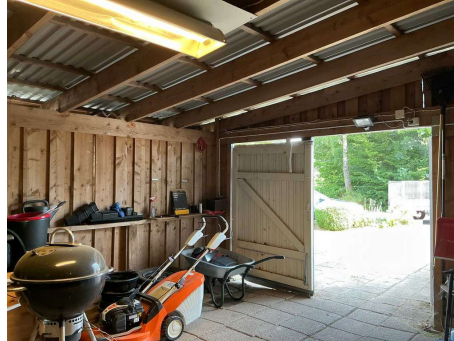
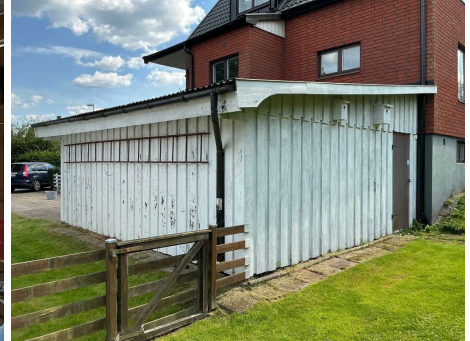
## Garage:

Garaget är av enklare karaktär. Därav kan fel och brister förekomma som inte är upptagna i besiktningsprotokollet.

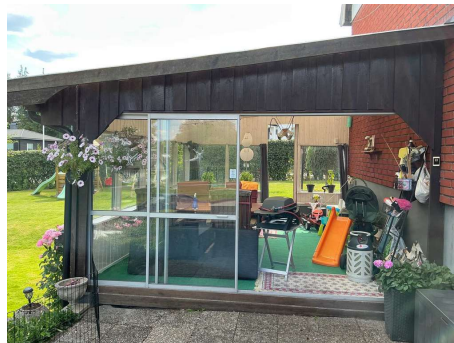
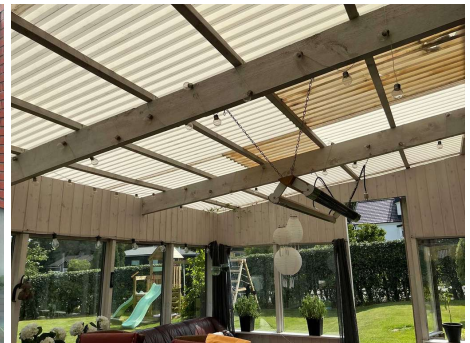
## Uterum:

Uterummet är av enklare karaktär. Därav kan fel och brister förekomma som inte är upptagna i protokollet. Uterummets konstruktion är underdimensionerad.

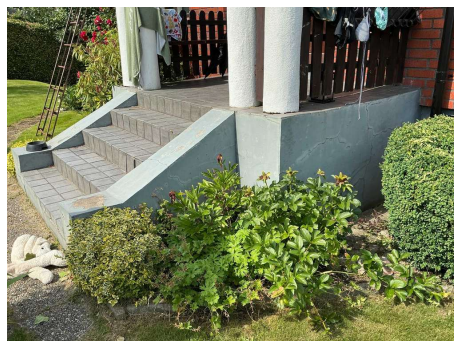
## Entrétrappa:

Sprickor och skavanker förekommer på entrétrappan.
