# Besiktningsprotokoll

## Anticimex Överlåtelsebesiktning av småhus - nivå 2

| Fastighetsadress:<br>Skolgatan 6 | |

| Besiktningsdatum:<br>2026-07-15 | Protokollnummer:<br>69799445 |

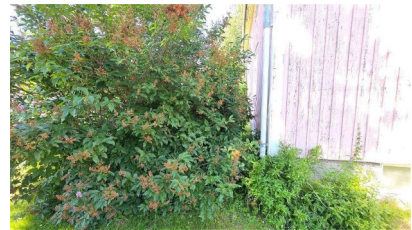
Växter finns i anslutning till grundmur.

När det finns rabatter och växter nära grundmuren finns risk att fukt stannar kvar i väggarna. Detta kan i sin tur orsaka invändiga fuktskador. Växternas rötter kan också skada grundmuren och sätta dräneringsledningen ur funktion.

Området närmast huset rekommenderas att vara fritt från växtlighet. \*Se även "Källarplan/Allmänt"

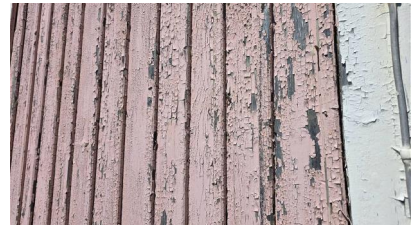
Fasadbeklädnaden har färgsläpp och torrsprickor.

Fasadbeklädnad och träkonstruktioner där målningsbehov finns riskerar att få fukt- och rötskador på grund av sämre vattenavvisande förmåga.

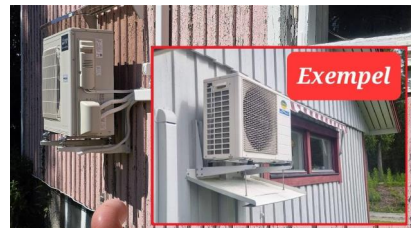
Kondensvatten från luftvärmepumpens utedel leds inte bort från husgrunden. Montera avrinning nedanför.

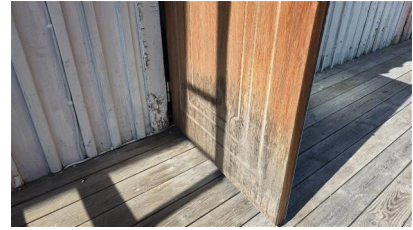
Ytterdörren har underhållsbehov

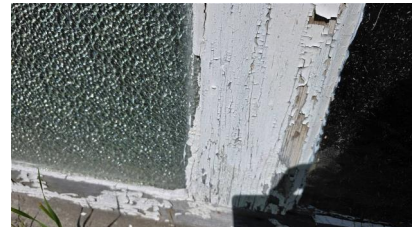
- Torrspäckor/kittsläpp finns på fönster. Utför målning/underhåll.

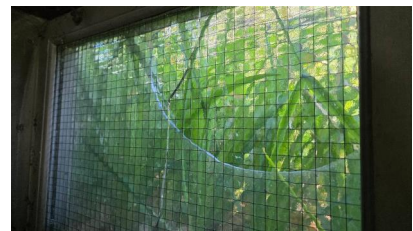
- Enstaka källarfönster har skador på glasrutorna.

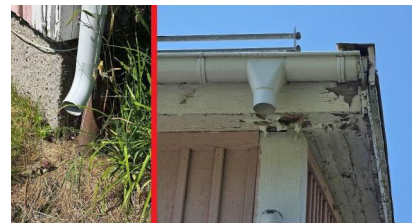
Stuprör är inte anslutet till markledning, samt en del saknar även koppling mellan två delar.

Stuprör som inte är anslutet till markledning kan medföra en ökad fuktbelastning på grundmur/sockel som i sin tur kan leda till fuktrelaterade skador. \*Se även "Källarplan/Allmänt"

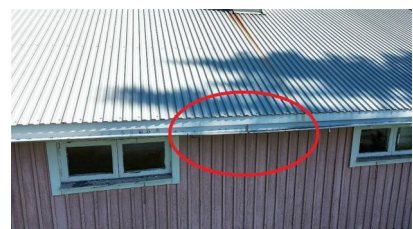
Hängränna på baksidan har lokal svacka.

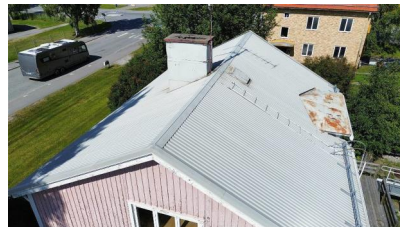
Taket är besiktat från marken, via takstege, samt via drönare, av det som gick att se noterades följande:

Yttertaket är äldre.

Takpannor, plåtdetaljer och underlagspapp har enligt vår bedömning en begränsad livslängd. Eftersom husets taktäckning är äldre har det ett minskat motstånd mot vatteninträngning. Detta i sin tur kan leda till fuktskador på träläkt och vidare ner i underliggande konstruktioner.

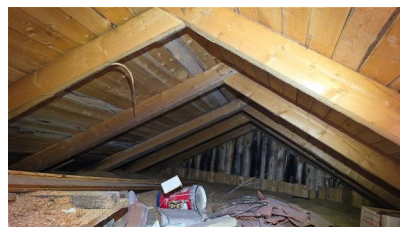
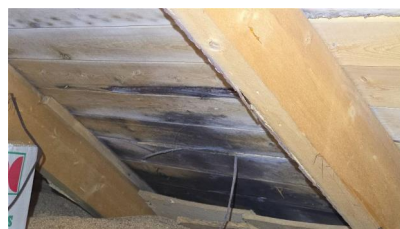
Vid kontroll av vinden har fuktvärden under kritisk fuktnivå för mikrobiell tillväxt uppmätts, dock finns mikrobiell påväxt på underlagstak.

-----  
Det finns risk för mikrobiell tillväxt om den relativa fuktigheten (RF) i den omgivande luften är över 75 %. I furuvirke motsvarar det en fuktkvot (FK) på 17 %.

Fuktkvoten i underlagstak/takbjälkar uppmättes till 10 %.

-----  
Den upptäckta mikrobiella påväxten på underlagstaket är ett tecken på att vinden har tillförts eller tillförs fukt inifrån bostaden.

För att komma tillrätta med detta kan fukttillförseln inifrån bostaden behöva minskas. Det kan göras genom att ventilationen i bostaden förbättras samt att eventuella otätheter i vindsbjälklaget (tak-/väggvinklar, taklucka med mera) tätas. Läs Anticimex faktablad om uppvärmda vindsutrymmen för tips och råd.

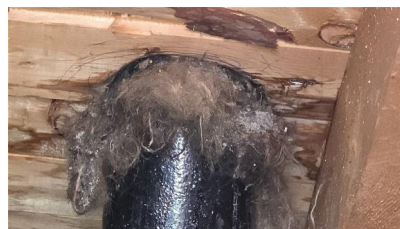
Missfärgningar noterades på runt genomföringar.

Vid kontroll under dagens besiktning påvisades inga förhöjda fuktindikationer.

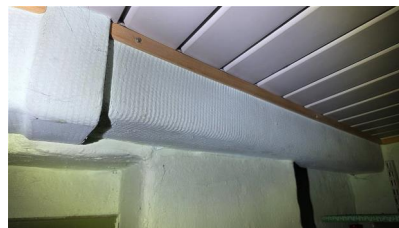
- Äldre asbeströr finns i fastigheten. Vid ev framtida hantering av dessa så ska det ske varsamt och med rätt skyddsutrustning. Vid osäkerhet, kontakta en fackman.

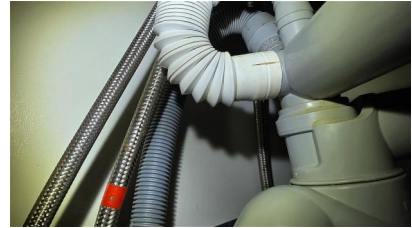
Upphängningsbygel/fästen saknas på avloppsslang från diskmaskinen. För att hindra brott på avloppsslang rekommenderas komplettering av upphängningsbygel.

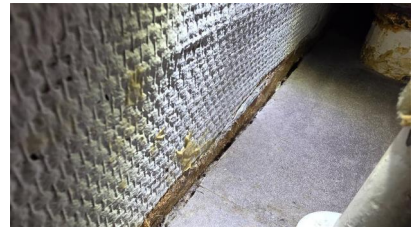
Uppvik av golvmatta mot vägg är bristfällig.

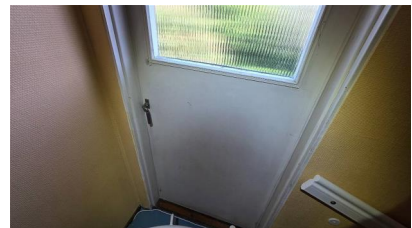
Dörren som tidigare sannolikt gick till en balkong är igensatt, längs med kanterna med någon typ av fog.

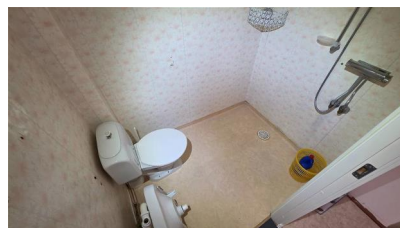
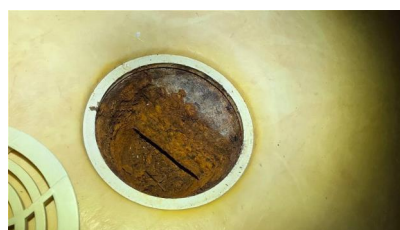
- Våtutrymmet har äldre yt-/tätskikt. Följande noterades även:
- Väggmattan har släppt från underlaget på nedre kanter.
- Handfat är demonterat.
- Äldre gjutjärnsbrunn med anslutet tätskikt.

Gjutjärnets grova struktur gör det svårt att ansluta tätskiktet på ett bra sätt.

Eftersom funktionen, som innebär att ytskiktet/tätskiktet ska vara vattentätt, kan denna vara nedsatt. Det finns därför en ökad risk att vatten tränger igenom ytskiktet/tätskiktet med vattenskador i omkringliggande konstruktioner som följd.

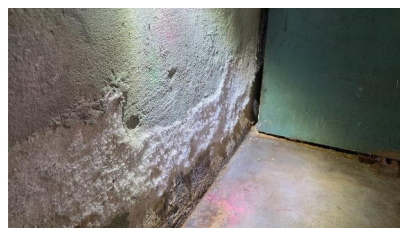
- Puts- och färgsläpp/saltutfällningar finns på källarväggar. Puts- och färg/saltutfällningar som släppt från underlaget invändigt på källarytterväggarna är ett tecken på att källarens utvändiga fuktskydd inte längre fungerar tillfredsställande. För att åtgärda detta måste källarens utvändiga fuktskydd förbättras. Läs Anticimex faktablad om källare för tips och råd.

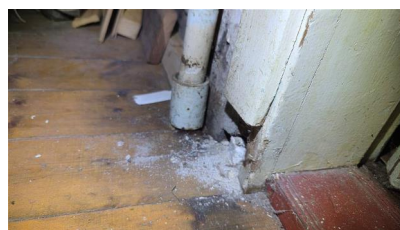
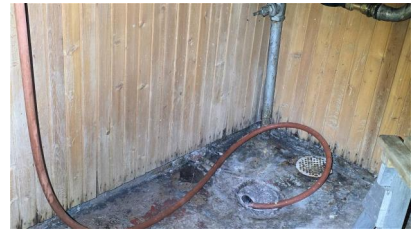
- Grundkonstruktionen i källaren är en riskkonstruktion, då markisolering saknas under betongen. Detta innebär att markfukt kan vandra genom betongplattan/marken. När fukten sedan möter organiska material (syll, träreglar etc.) som ligger i direkt kontakt med betongen riskerar dessa att bli så fuktiga att mikrobiell tillväxt uppstår. Då det både noterades påväxt och avvikande lukt, rekommenderas det att man avlägsnar dessa alt. ersätter dessa trämaterial med icke organiskt material.

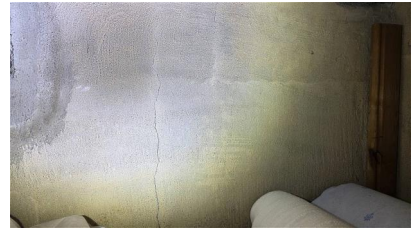
Sprickor noterades på väggar och golv.

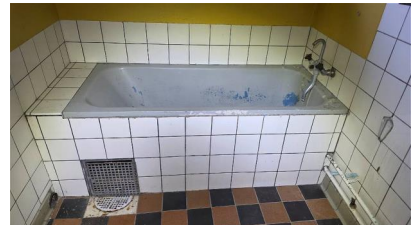
Våtutrymmet är i äldre standard.

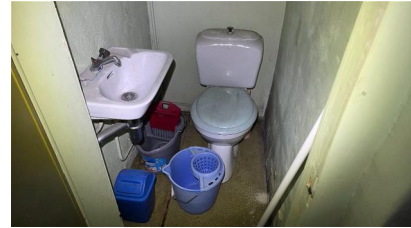
Våtutrymmet är i äldre standard.
