# Besiktningsprotokoll

Anticimex Överlåtelsebesiktning av småhus - nivå 2

| Krokvägen 7 | |

| 2026-07-15 | 69758834 |

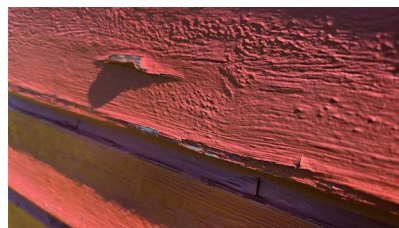
Torrspäckor/färgsläpp finns på fasaden, främst södra gavelsidan. Utför målning/underhåll.

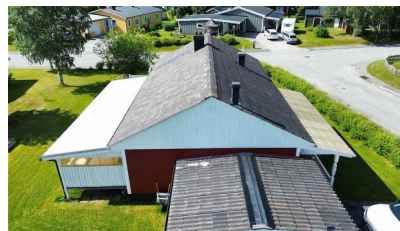
Yttertaket är äldre. Följande noterades även:  
- Rostangrepp syntes på plåthugar.

Takpannor och underlagstak har enligt vår bedömning en begränsad livslängd. Eftersom husets taktäckning är äldre har det ett minskat motstånd mot vatteninträngning. Detta i sin tur kan leda till fuktskador på träläkt och vidare ner i underliggande konstruktioner.

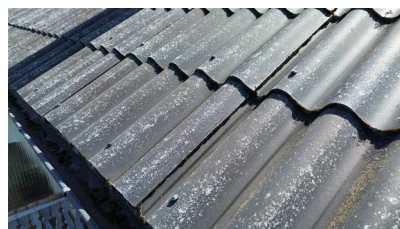
- Låglutande tak har fel taktäckning ovan garaget, samt saknar vindskeivplåt på öppna gavelsidan.  
Taktäckningen av pannor inte anpassad till taklutningen. Risk finns för läckage med fuktskador som följd.  
\*Se även "Entréplan/Garage".

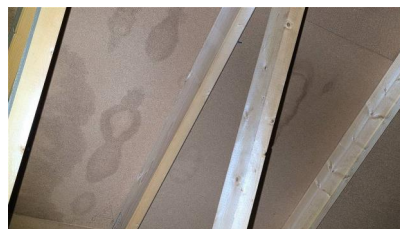
Underlagstaket består av träfiberskivor.  
Eftersom underlagstaket består av träfiberskivor utan yttre täckning av papp under takbeklädnaden, kan det vid ogynnsam väderlek orsaka att regnvatten/snö tränger in.  
Detta resulterar till de missfärgningar som noteras på bilden. Skulle dessa förvärras med tiden eller orsaka otätheter på skivorna rekommenderas utbyte, i dagsläget bedöms inte det vara aktuellt.

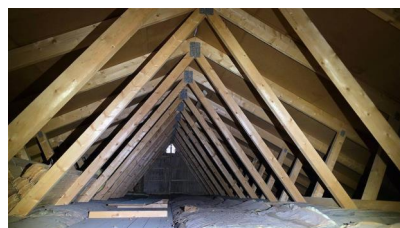
Vid kontroll av vinden uppmättes fuktvärden under kritisk fuktnivå för mikrobiell tillväxt och en normal lukt upplevdes.

- Fuktkvoten i underlagstak/takbjälkar uppmättes till 10 %.

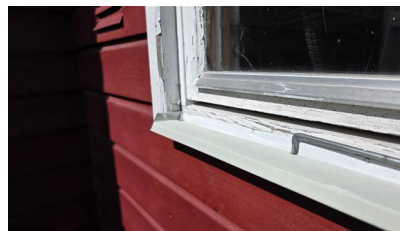
Torrspäckor/färgsläpp finns på fasad/fönster. Utför målning/underhåll.

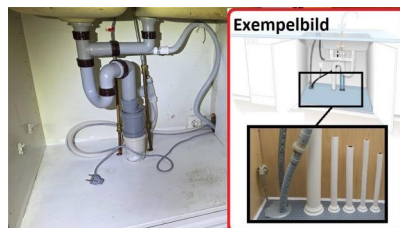
Fuktskydd saknas i diskbänksskåp.

För att upptäcka eventuella läckage, installera ett fuktskydd, alternativt ett vattenlarm.

Vattenlarm är mindre och därmed bra när vattentät inklädnad inte är applicerbart.

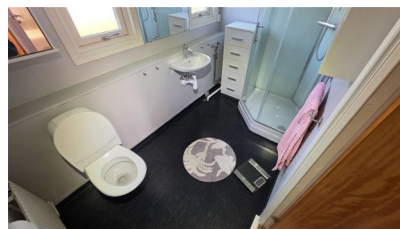
- Våutrymmet har äldre yt-/tätskikt och golvbrunn. Följande noterades även:
- Otätheter finns mellan väggmattans skarvar.
- Golvbrunnen är placerad för nära väggen, den bör vara på ca 200 mm avstånd.

Eftersom funktionen, som innebär att ytskiktet/tätskiktet ska vara vattentätt, kan denna vara nedsatt. Det finns därför en ökad risk att vatten tränger igenom ytskiktet/tätskiktet med vattenskador i omkringliggande konstruktioner som följd.

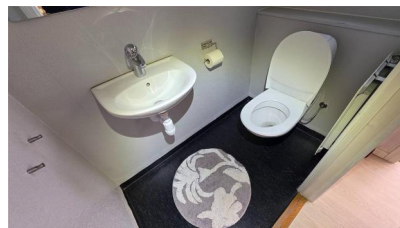
Våutrymmet är i äldre standard.

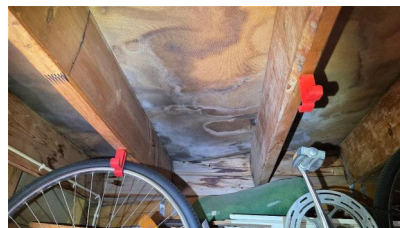
Lokal inläckage noterades via innertaket, detta då kraftiga fuktfläckar noterades på innertaket. Kontakt med takentreprenör rekommenderas för bedömning/åtgärdsförslag.  
\*Se även "Utvändigt/Tak".

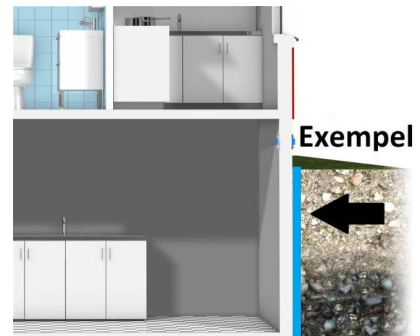
Utvändigt fuktskydd är äldre.

Eftersom källarens utvändiga fuktskydd (dagvattenssystem, dräneringssystem samt källarytterväggarnas utvändiga fuktskydd) är äldre, så kan systemet ha nedsatt funktion. Detta ökar risken för invändiga fuktskador i källaren.

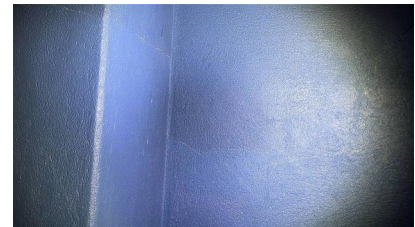
Enstaka sprickor noterades på väggar och golv.

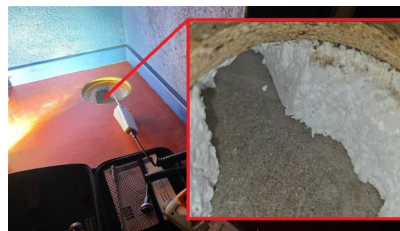
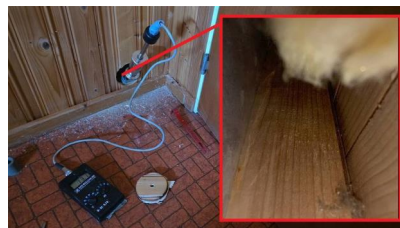
Vid kontroll av golvkonstruktion och väggkonstruktion så uppmättes fuktvärden strax under kritisk nivå för mikrobiell tillväxt, men att mikrobiell lukt upplevdes i bägge provhål.

- Fuktkvoten som togs i golvregel via provhålet i väggen uppmättes till 14 %.

- Den relativa fuktigheten som togs via provhål i golvet i förråd uppmättes till 65% vid 15° c.

Grundläggningen består av en betongplatta på mark utan underliggande isolering, denna konstruktion gör att markfukt kan vandra genom betongplattan och då det sedan kommer i kontakt med organiskt material (såsom träreglar) så kan det uppstå en mikrobiell lukt/påväxt.

För både gillestugan samt intilliggande förråd rekommenderas det att man avlägsnar uppreglad golvkonstruktion och utreglad väggkonstruktion. Betongytor görs rent på ev byggspill (trärester). Återställning görs sedan med bättre fuktsäkra metoder, som exempelvis ventilerade golvkonstruktion (typ nivell-lösning) ovan betongen. För väggar kan man använda sig av stål/aluminium reglar (istället för trä), samt luftspalter.

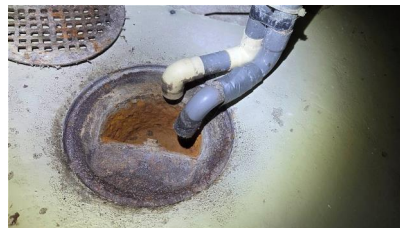
- Tvättstugans avlopp/golvbrunnar består av gjutjärn. Dessa rörledningar är av äldre standard

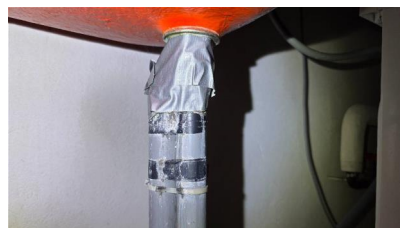
- Droppläckage noterades från handfatet/avloppsrören

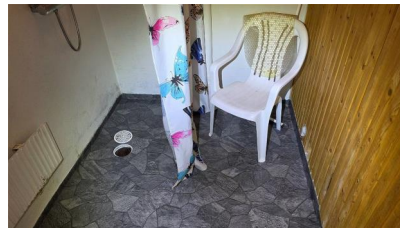
- Våtutrymmet har äldre yt-/tätskikt. Följande noterades även:
  - Äldre anslutet gjutjärnsbrunn.
  - Rör genomföring finns genom golvet.

Eftersom funktionen, som innebär att ytskiktet/tätskiktet ska vara vattentätt, kan denna vara nedsatt. Det finns därför en ökad risk att vatten tränger igenom ytskiktet/tätskiktet med vattenskador i omkringliggande konstruktioner som följd.

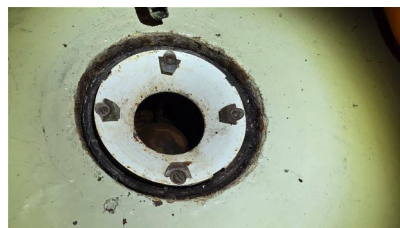
- Pannrummets avlopp/golvbrunnar består av gjutjärn. Dessa rörledningar är av äldre standard

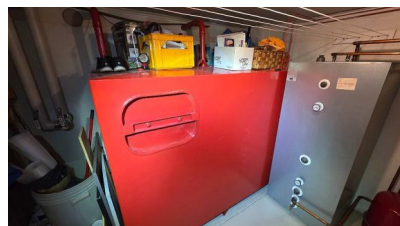
- Äldre oljetank finns kvar i utrymmet.
