## ÖVERLÅTELSEBESIKTNING

HANINGE STADSBERGA 8:85

Sven Wallanders väg 44, 136 91 Årsta havsbad

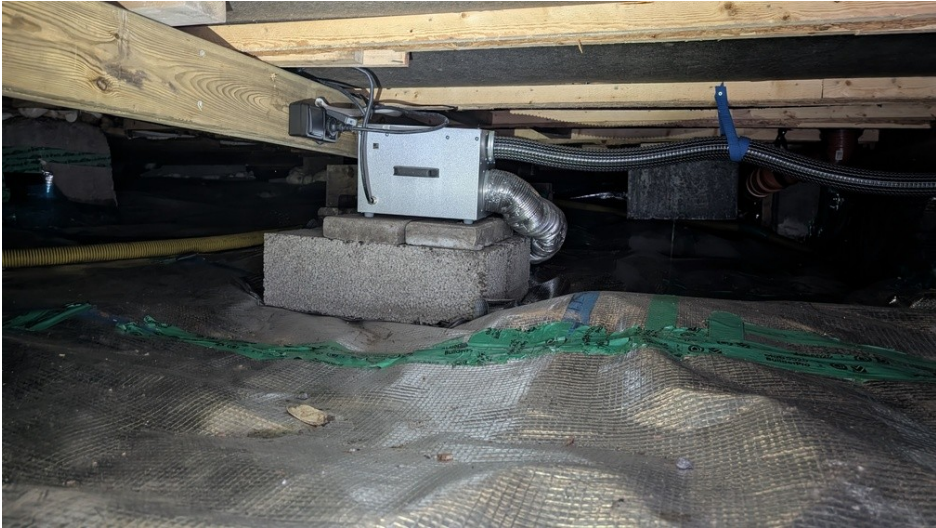
| <b>Grund:</b> | <p>Krypgrund med installerad avfuktare. Krypgrunden har besiktats i begränsad omfattning från inspektionsluckan. Fullständig åtkomst till kryputrymmet medgavs inte då marken vid luckan/ingången var snötäckt och blöt, varför inkrypning inte var möjlig vid besiktningstillfället. Se riskanalys.</p> <p>Riskanalys:</p> <p>Krypgrund är en konstruktion som är fuktkänslig med hänsyn till temperatur- och fuktvariationer mellan uteluft och kryputrymme. När varm och fuktig luft tillförs och kyls ned kan den relativa fuktigheten periodvis stiga till nivåer där kondens och mikrobiell tillväxt kan uppstå.</p> <p>Avfuktare är installerad i grunden, vilket är en fuktsäkerhetsåtgärd. Risk föreligger dock för fuktrelaterade skador såsom mikrobiell påväxt, röta och lukt i bjälklag, syllar och övriga organiska material om avfuktarens funktion är bristfällig eller om fuktillskott tillförs konstruktionen.</p> |

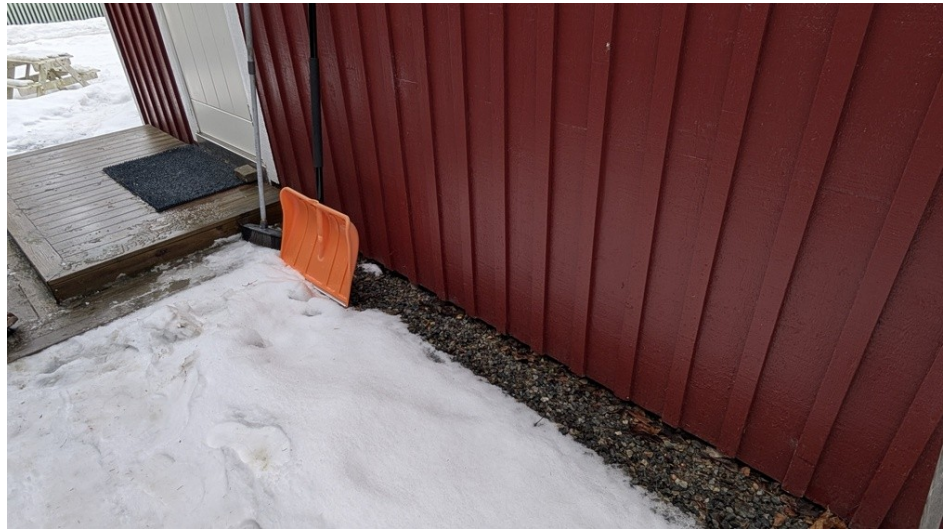
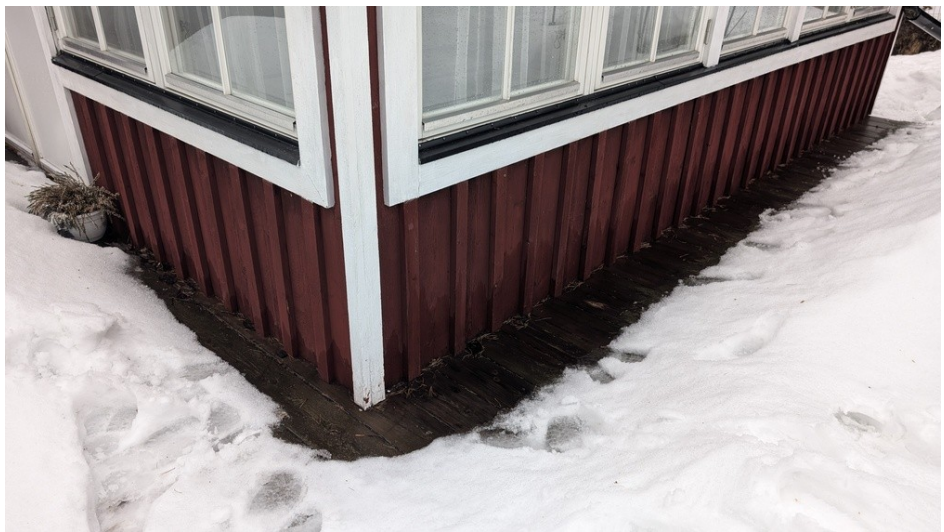
| <b>Fasad:</b> | Fasadbeklädnaden är neddragen nära/ner mot marknivå och altan, se riskanalys. |

När fasadbeklädnad och anslutande konstruktioner är placerade nära mark eller i direkt anslutning till altandäck föreligger risk för att fukt kan tillföras eller kvarhållas mot fasaden. Detta kan över tid medföra fuktrelaterade skador såsom röta eller mikrobiell påväxt i bakomliggande träkonstruktion.

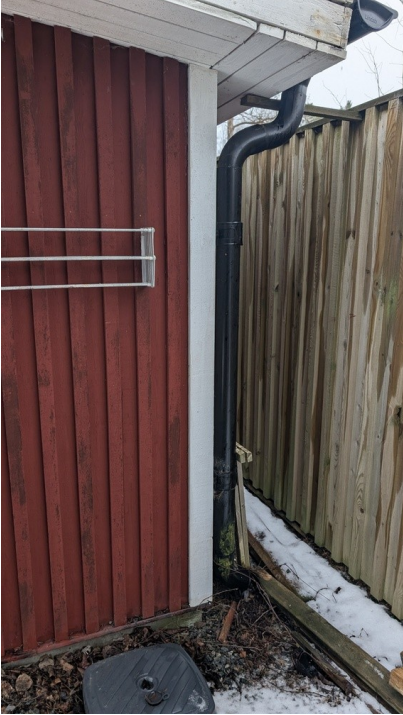
| <b>Övrigt:</b> | <p>Stuprören avslutas i direkt anslutning till byggnadens grund och dagvattnet leds inte bort från huset. Se riskanalys.</p> <p>Riskanalys:</p> <p>När dagvatten inte avleds bort från byggnaden föreligger risk för ökad fuktbelastning mot grundkonstruktionen. Detta kan över tid medföra fuktrelaterade skador på grund och angränsande byggnadsdelar.</p> |
