# Besiktningsprotokoll

## Försäkringsbesiktning

| Fastighetsbeteckning<br>Riggen 4 | |
| Fastighetsadress<br>Styrbordsvägen 31 | |

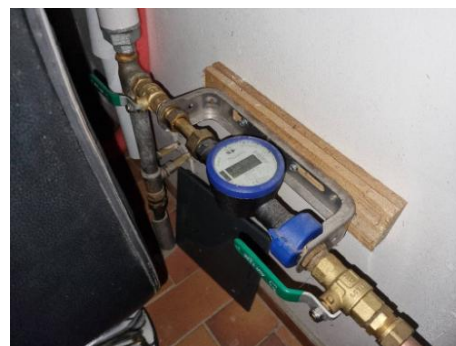
#### Vattenfelsbrytare

Vattenfelsbrytare finns ej. En vattenfelsbrytare som kopplas in vid inkommande vatten stänger av vattnet till hela huset automatiskt vid både större och mindre läckage. Det gör att du slipper få en stor vattenskada och lättare kan reparera problemet i tid. Installera en vattenfelsbrytare för att förebygga eventuella framtida vattenskador.

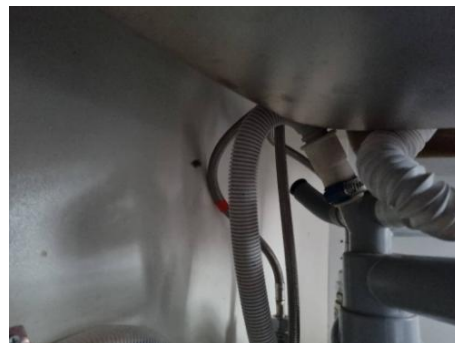
#### Installationer

Avloppsslang från diskmaskin är inte fast förankrad. Det är branschkrav att avloppsslang från diskmaskin ska vara monterad enligt leverantörens monteringsanvisning. Normalt ska avloppsslangen fästas mot köksbänkens undersida annars riskerar den att skadas eller ryckas loss vilket kan leda till läckage. Förankra avloppsslang enligt leverantörens monteringsanvisning.

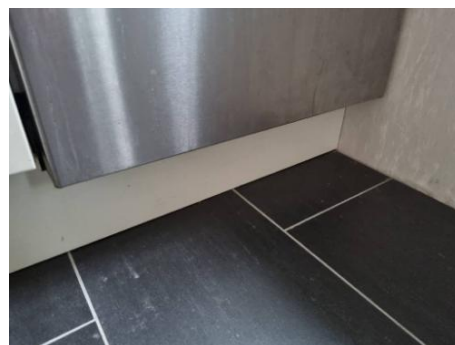
#### Tätskikt

Sockel ligger för fuktskyddet under diskmaskinen. Underlägg/fuktskydd ska monteras så vatten från eventuellt läckage leds fram och upptäcks. Tillse att spalt finns mellan golv och sockel så att läckagevatten kan rinna fram på golv för upptäckt.

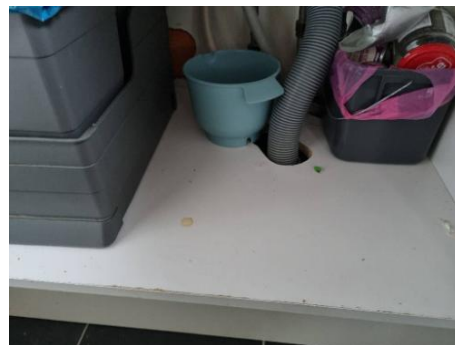
### Entréplan / Kök Tätskikt

Fuktskydd finns inte i diskbänksskåp. Risk finns därför att vatten på grund av läckage från rörledningar ej upptäcks, med fuktrelaterade skador som möjlig följd. Det rekommenderas därför att du installerar vattentät inklädnad i diskbänksskåpet.
