# Besiktningsprotokoll

Anticimex Överlåtelsebesiktning av småhus - nivå 2

| Fastighetsbeteckning:<br>Rävnäs 2:3 | |

| Besiktningsdatum:<br>2025-05-20 | Protokollnummer:<br>69022825 |

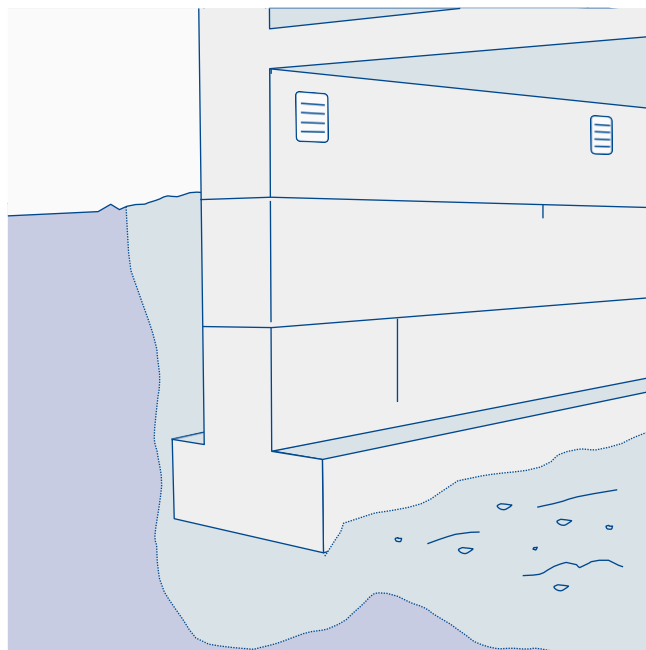
När varm luft ventileras in i en kall krypgrund, kyls luften ned och kondensation uppstår. Det kan i sin tur leda till fukt- och mögelskador.

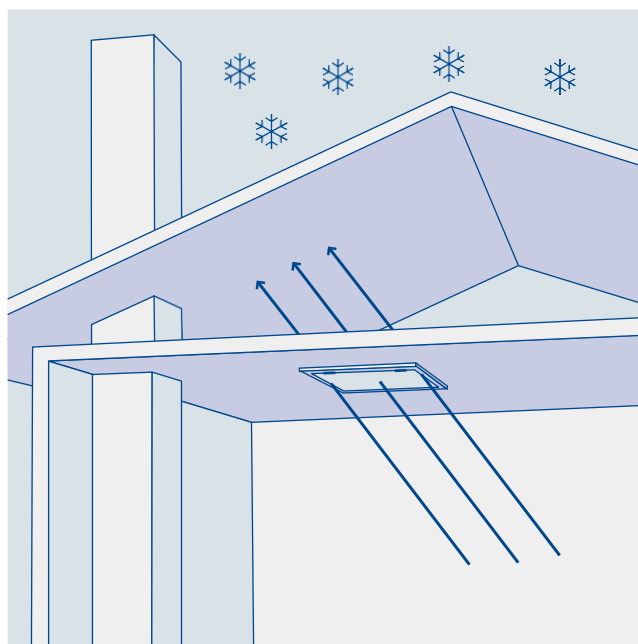
När ett litet tillskott av fuktig luft från bostaden tränger upp, till exempel genom otät vindslucka, till ett ouppvärt, kallt vindsutrymme, kyls luften ned och kondensation kan uppstå. Det kan i sin tur leda till fukt- och mögelskador.
