# Besiktningsprotokoll

Anticimex Överlåtelsebesiktning av småhus - nivå 2

| Krokvägen 7 | |

| 2026-07-15 | 69758834 |

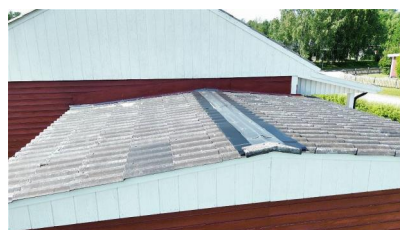
- Låglutande tak har fel taktäckning ovan garaget, samt saknar vindskeivplåt på öppna gavelsidan.  
Taktäckningen av pannor inte anpassad till taklutningen. Risk finns för läckage med fuktskador som följd.  
\*Se även "Entréplan/Garage".
